Mitteilungen der KTA: Auszugversuche von Sicherungsringen am Bärenstein und Gamrig

Die KTA hat sich erneut intensiv mit unseren Sicherungsringen auseinandergesetzt. Hier findet ihr die vollständigen Ergebnisse der Untersuchungen.

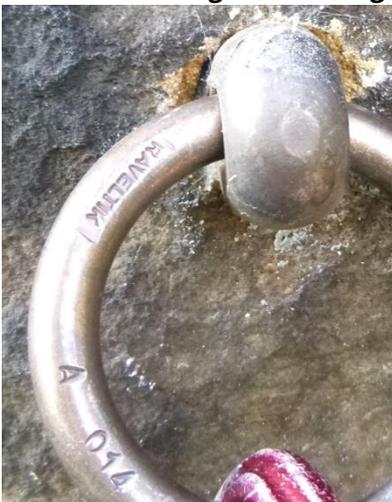
Bild 4: Bei diesem Typ „A“ Ring ist der Schaft zu kurz (Länge nur 150 mm)

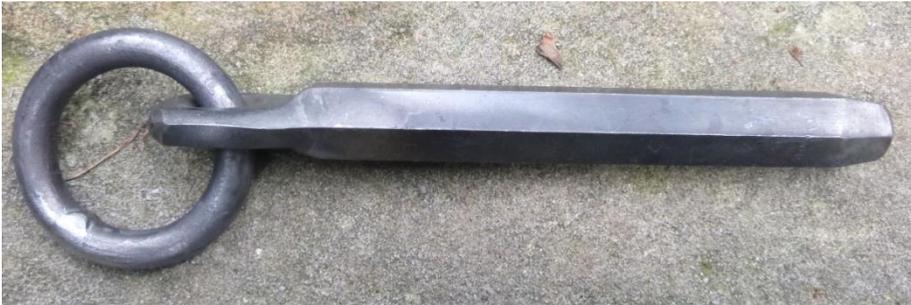
Bild 9: KTA Normring, Baustahl, Neuzustand

Alle Normringe haben die Mindestanforderungen von 15 kN (\cong 1,5 t) deutlich übertroffen. Dies gilt ebenso für die gebleiten Ringe, als auch die mit den verschiedenen Mörteln geklebten Ringe. Bei den gebleiten Ringen wird die hohe axiale Zugfestigkeit erst durch das Festfrosten im Ringloch nach einigen Jahren erreicht. Der 1. Ring vom „Gartenfreund“ [Bild 8] lag mit nur 12 kN deutlich unter den geforderten Werten – es handelt sich um einen Ring mit deutlich unterdimensioniertem Schaft und Ring! ([Bild 8] und [Bild 9] mit identischem Maßstab)

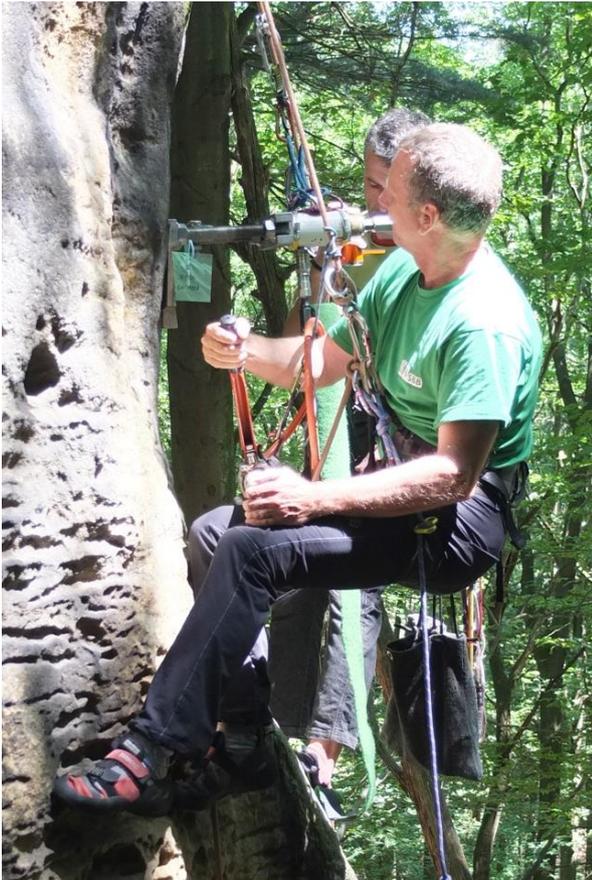
Bild 10: Auszugversuch an der „Südkante“ des Bärensteinwächters

Es ist davon auszugehen, dass die hohen Auszugskräfte auch nach vielen Jahren noch erreicht werden. Dies schlussfolgern wir aus den gemessenen Werten von 30 kN bei dem Edelstahlring in der „Südkante“ am Bärensteinwächter.
