# Bewertung von Sicherungsmitteln in Erstbegehungen der Sächsischen Schweiz zur Anerkennung durch die AGnW

Frank Wehner, KTA, 09.07.2026

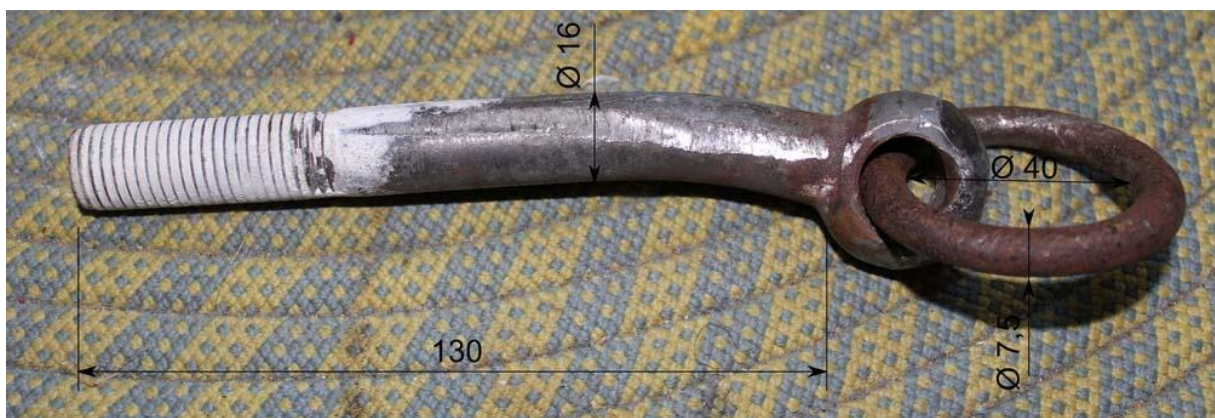
**Bild 4: minderwertiger Ring, Augenschraube**

*Material* nicht normkonform. Augenschraube mit eingeschweißtem Ring (oft von Th. Willenberg so verbaut).

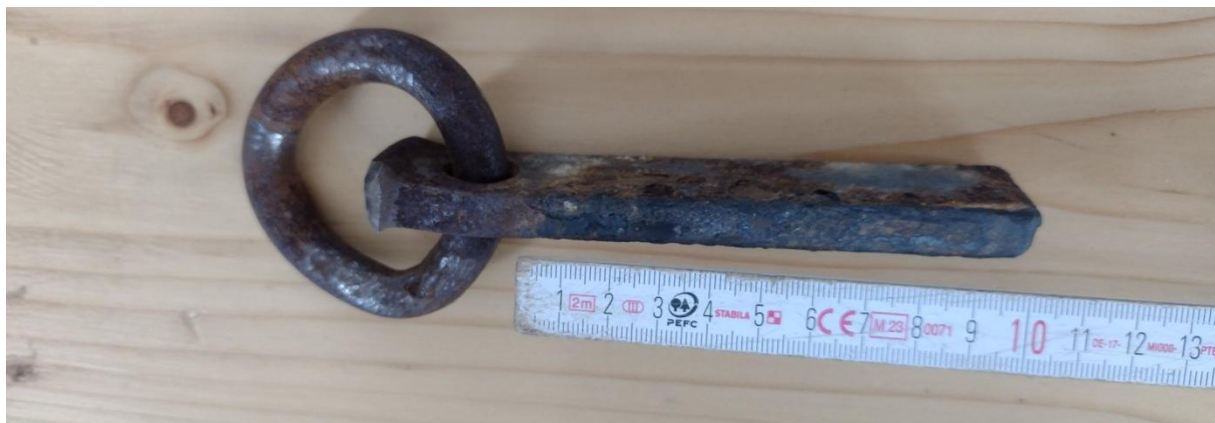
**Bild 5: Minderwertiger Ring**

*Material:* (Krummer) Ring mit rechteckigem und außerdem zu kurzem Schaft.

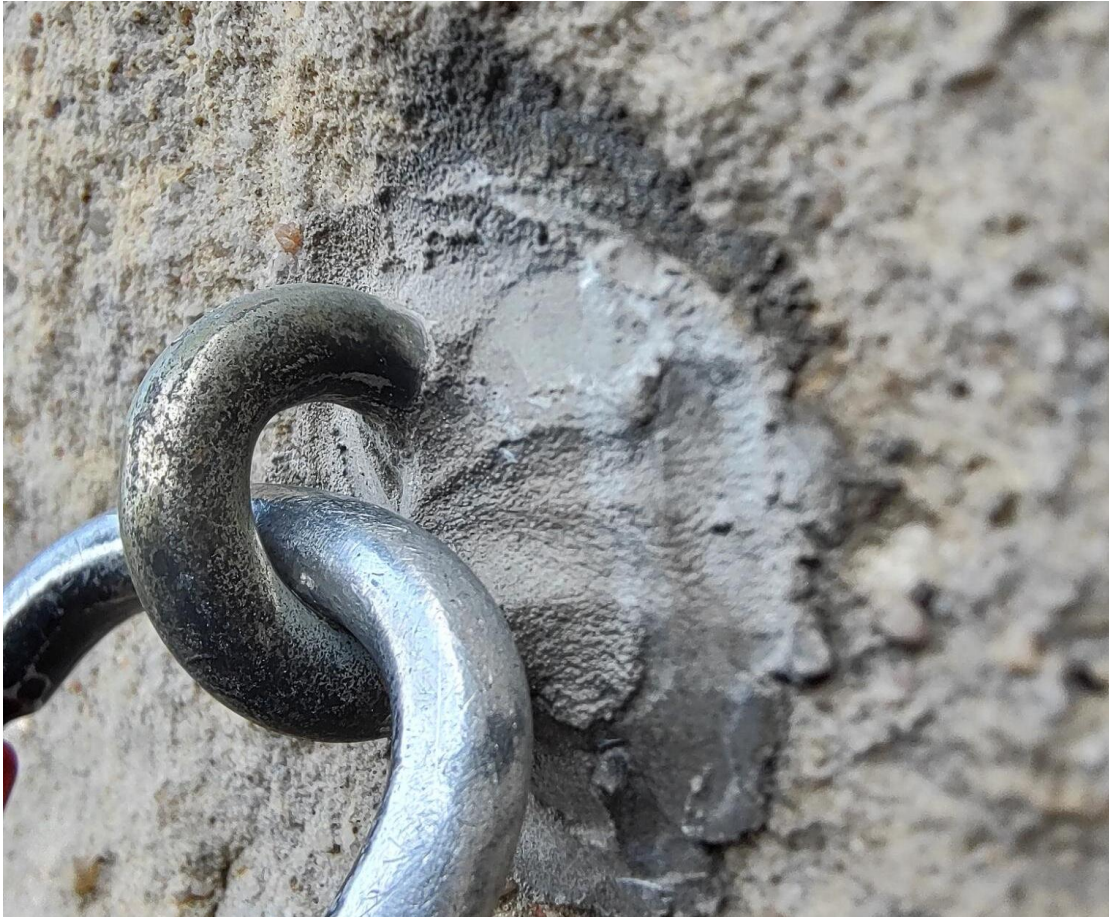
**Bild 6: verbaute Gerüstöse**

*Material:* Gerüstösen sind nicht zulässig!

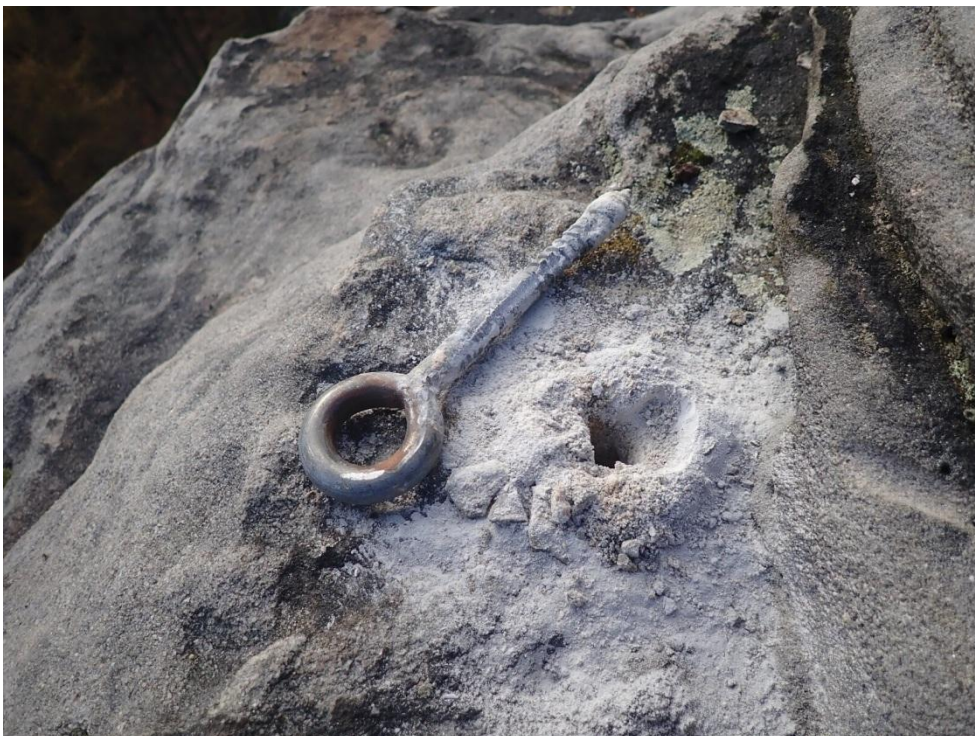
**Bild 7: ausgebohrte Gerüstöse**

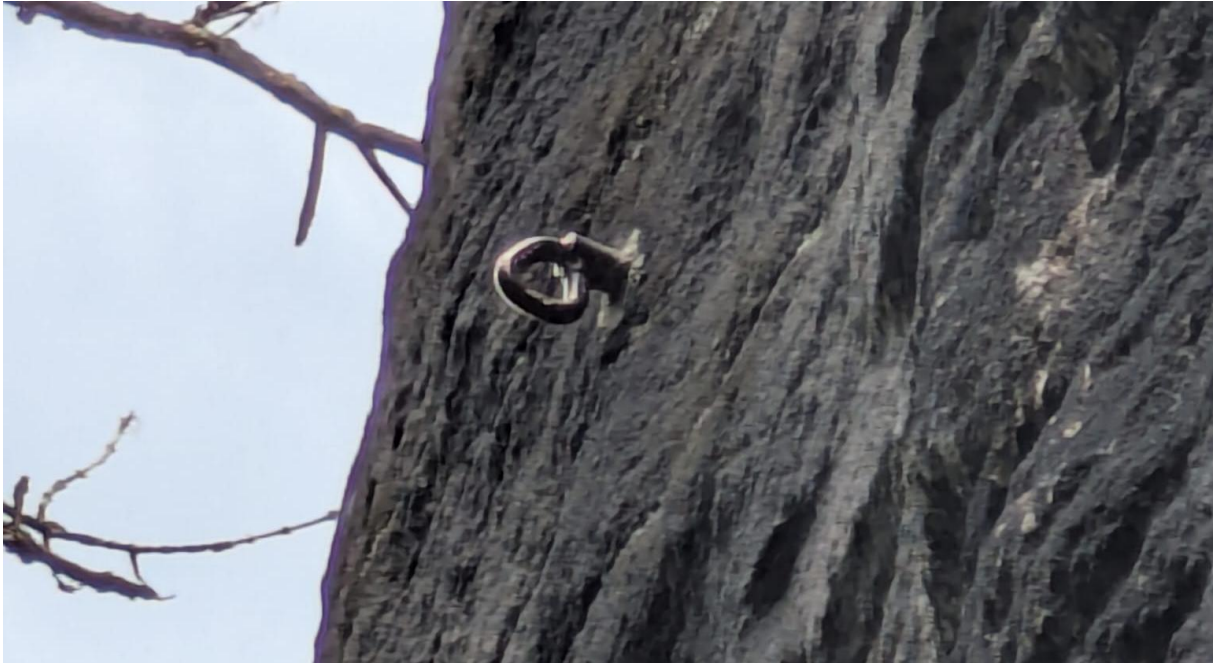
**Bild 8: Herausstehende Öse**

Schlechte *Installation*. Der Kleber ist zu schnell ausgehärtet und die Öse nicht mehr bis Anschlag reingegangen. Der Fels sieht unten auch nicht ausgespitzt aus. Die Öse an sich ist eine KTA-Normöse.

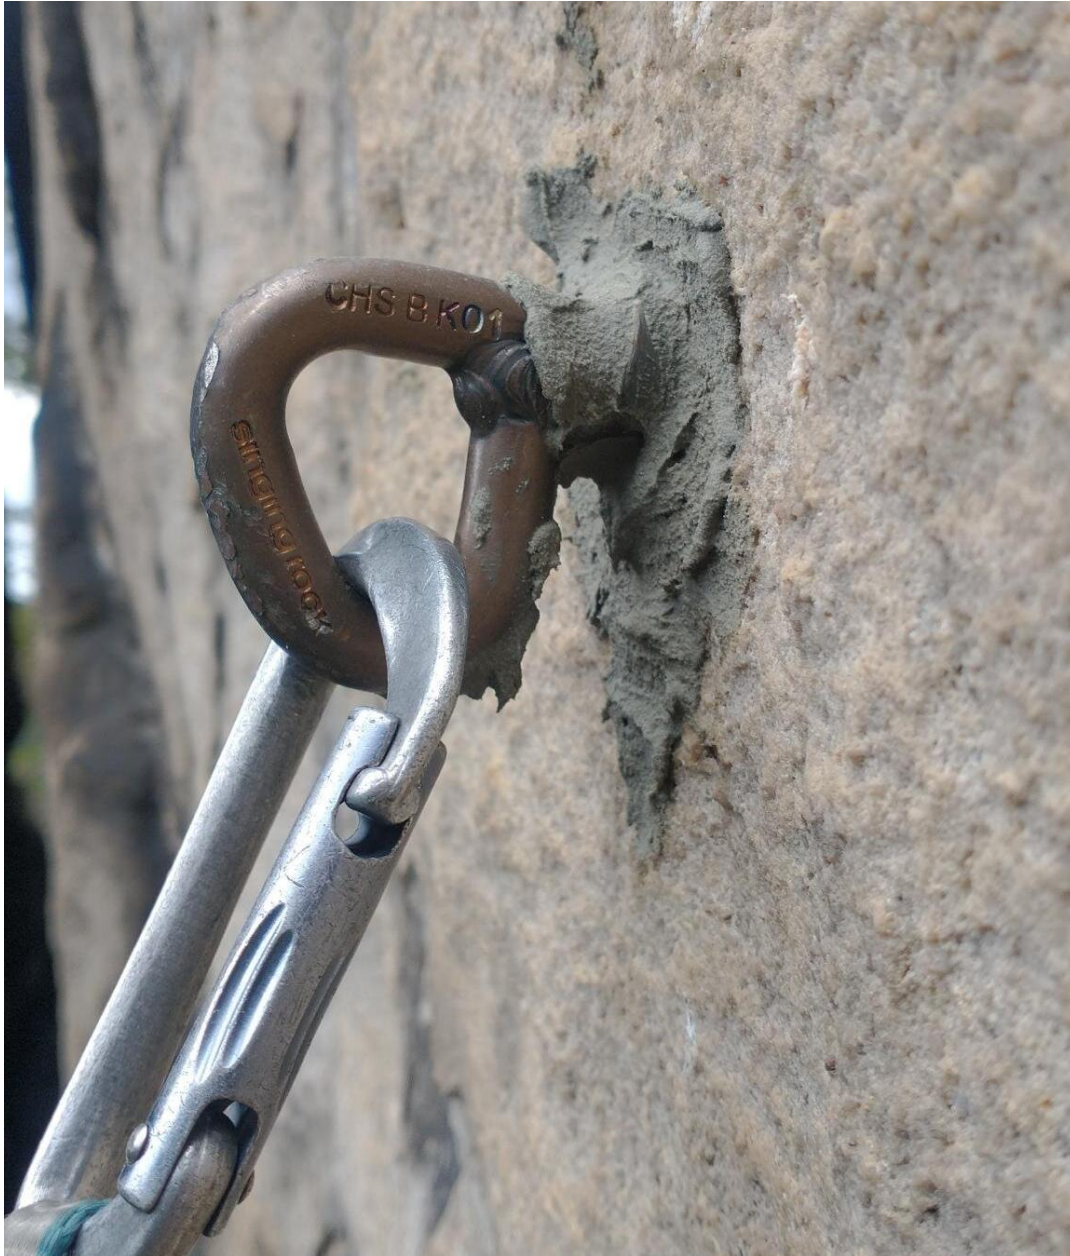
**Bild 9: Schlecht installierte Öse**

*Material:* Tschechische B-Öse (CHS). *Installation:* Loch nicht tief genug gebohrt. Dies fällt einem eigentlich beim lockeren Einstecken der Öse ohne Mörtel schon auf... Es wurde offensichtlich versucht mit einem Hammer nachzuhelfen (Schlagspuren auf der Öse), was natürlich nicht funktioniert. Der Mörtel wurde nicht schön verschmiert, was im Kontext dieser Installation aber nebensächlich ist.

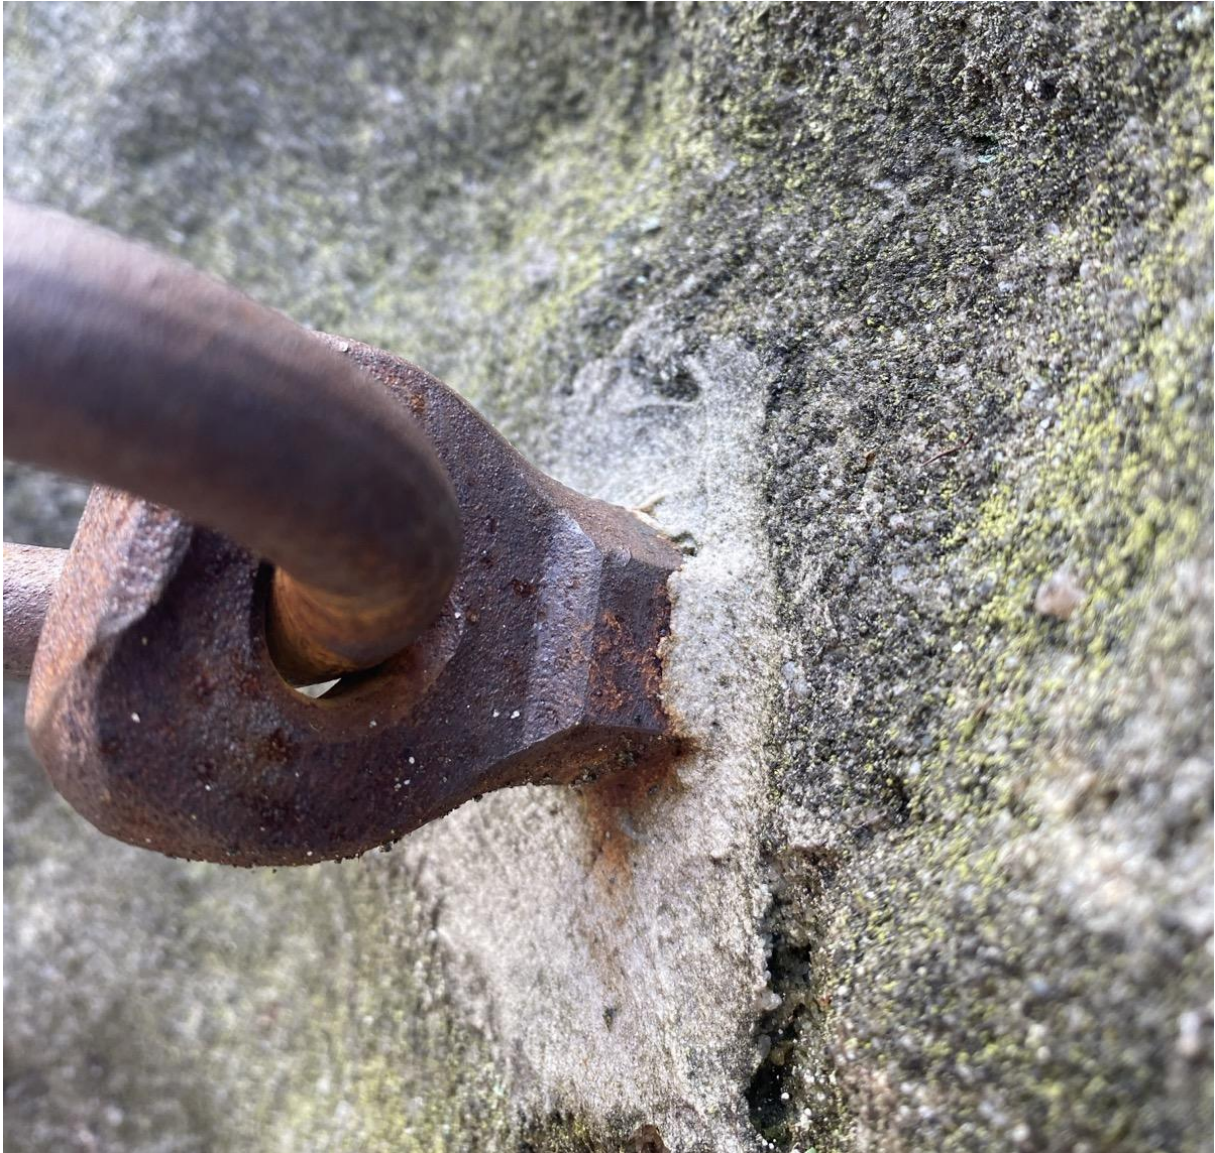
**Bild 10: leicht herausschauender Ringschaft**

*Installation:* Ringschaft nicht komplett versenkt, Sechskant guck noch raus. Loch nicht tief genug oder Blei abgerissen und hintergerutscht? Zement-Mörtel wurde nur oberflächlich als Verschluss aufgebracht. Nochmal rausmachen, tiefer bohren und neu installieren wäre möglich gewesen bei der Erstbegehung. So ist es jetzt unschön, jedoch hat die KTA entschieden das so zu lassen, da es bei einem 200mm Schaft grad noch ok ist.

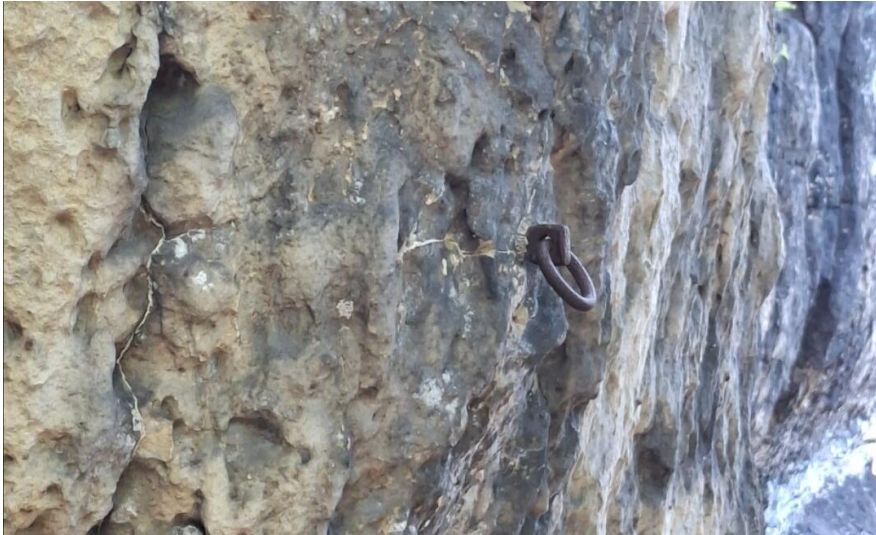
**Bild 11: Festgeschlagener Ring**

*Installation* mangelhaft: Ring zu fest, daher „Spinnen“bildung und festgedroschenes Auge. Ring klemmt. Dass der Ring fest wird, kann auch erst mit fortschreitender Korrosion passieren (Volumenzunahme).

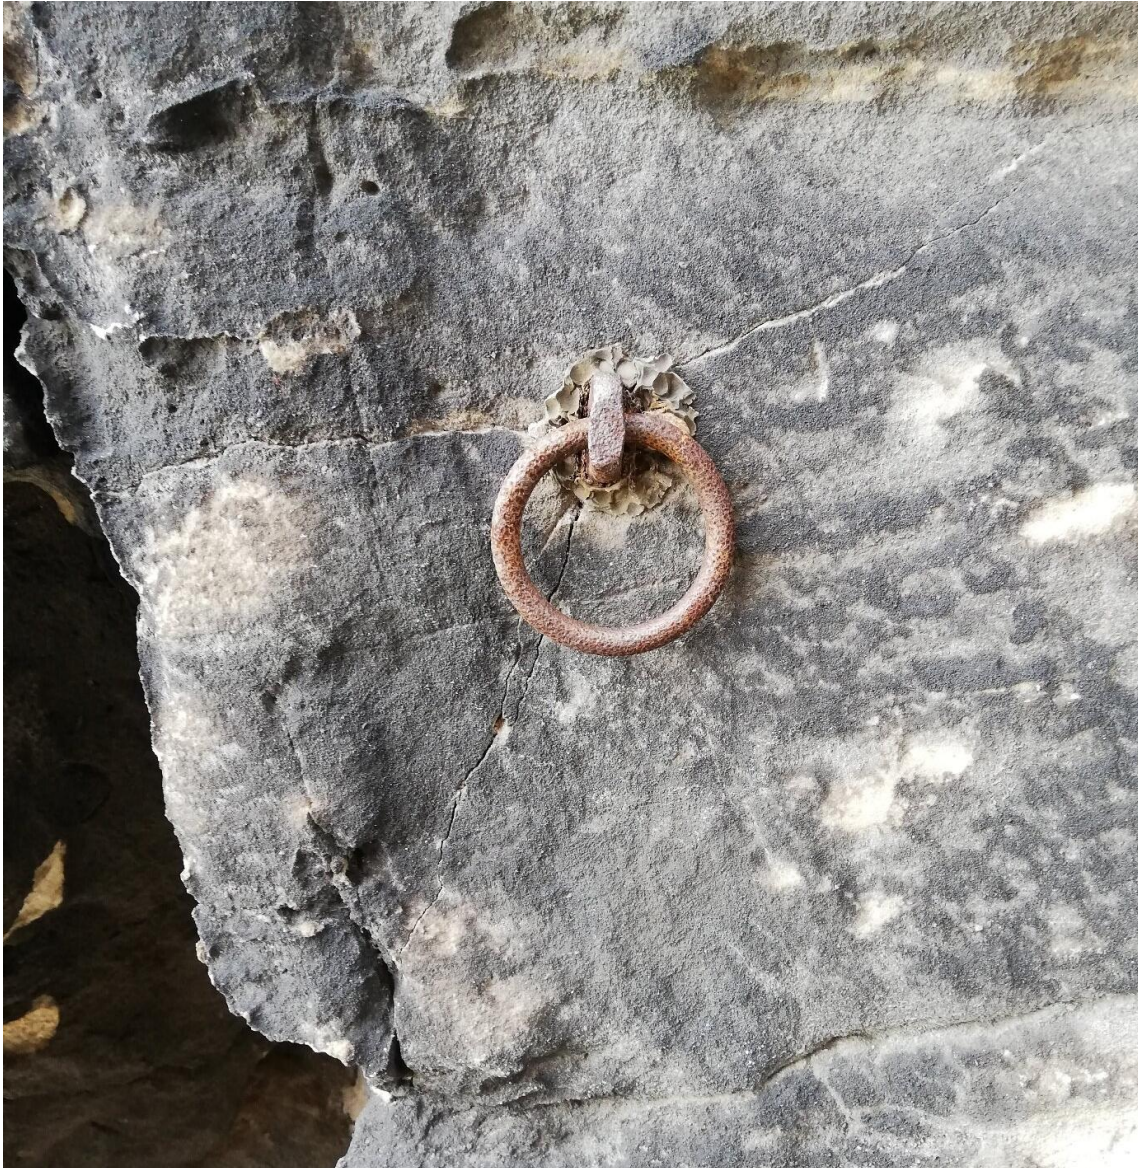
**Bild 12: stark gerissener Fels**

*Standort* falsch gewählt. Zu nah an der Kante. Risse haben sich gebildet und laufen bis zur Kante. Ein Ausbrechen der gesamten Kante ist möglich.

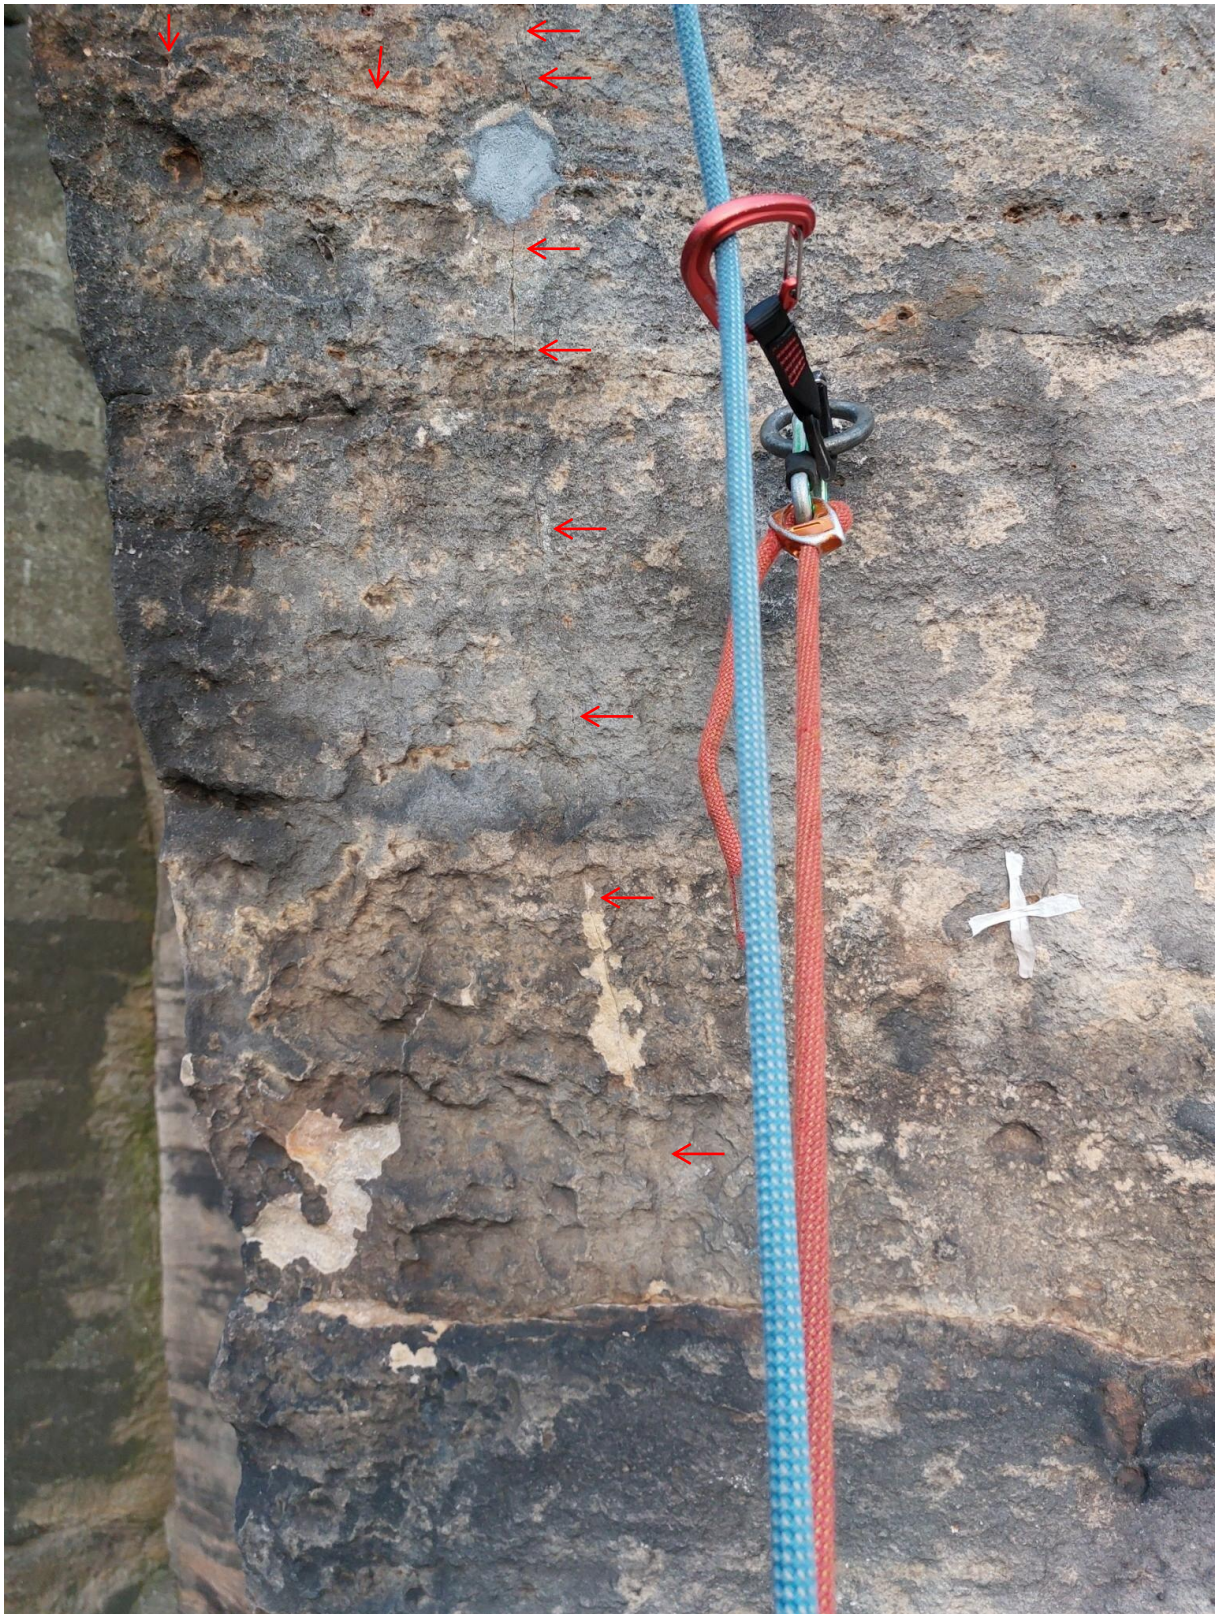
**Bild 13: lange Spannungsrisse**

*Standort* war nicht ideal. Am Teufelsturm „Pferdefuß“ wurde der Ring saniert. Der Originaler Ring steckte zu nah an der Kante. Durch das kraftschlüssige einschlagen ist die Kante auf einem größeren Bereich eingerissen. Man erkennt den Riss, der vom Ring ausging und sich bis zur Kante zieht und noch weit nach unten reicht.

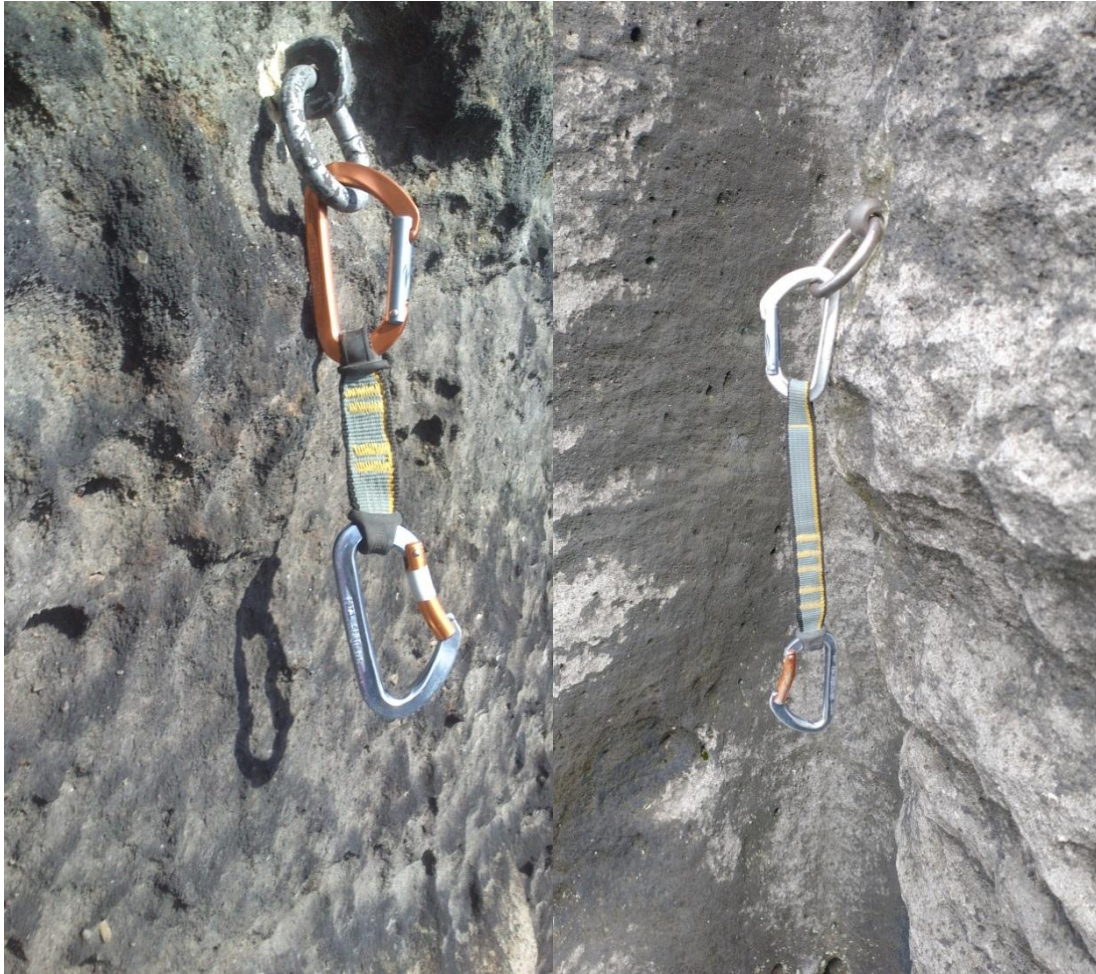
**Bild 14: Karabiner liegt an**

*Standort* schlecht für den Karabiner. Dieser wird auf Knick belastet. Wenn sich dieser noch seitlich dreht (oder statt Ring eine Öse verwendet worden wäre), dann ist dies die ungünstigste Knickbelastung, die die Festigkeit eines Karabiners enorm verringert.

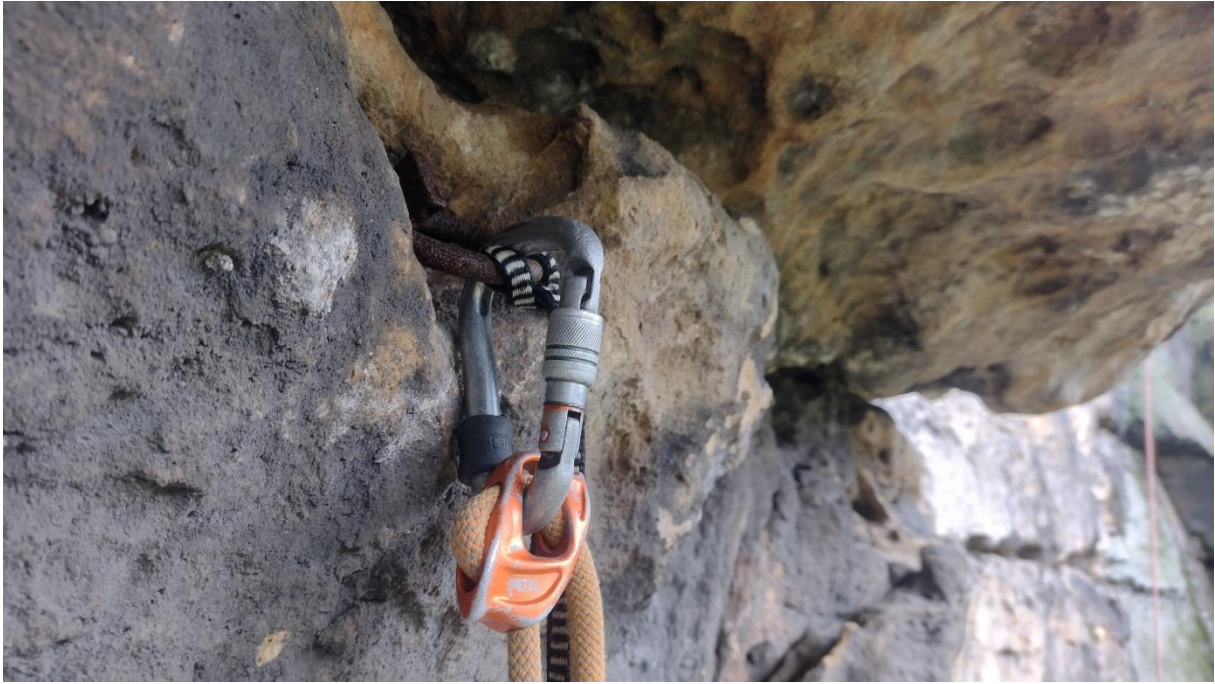
**Bild 15: Schlechter Ringstandort**

*Standort* sehr ungünstig. Ein älteres Exemplar, aber warum der Ring (schon damals) so in dieses Loch und Band geschlagen wurde ist fraglich.

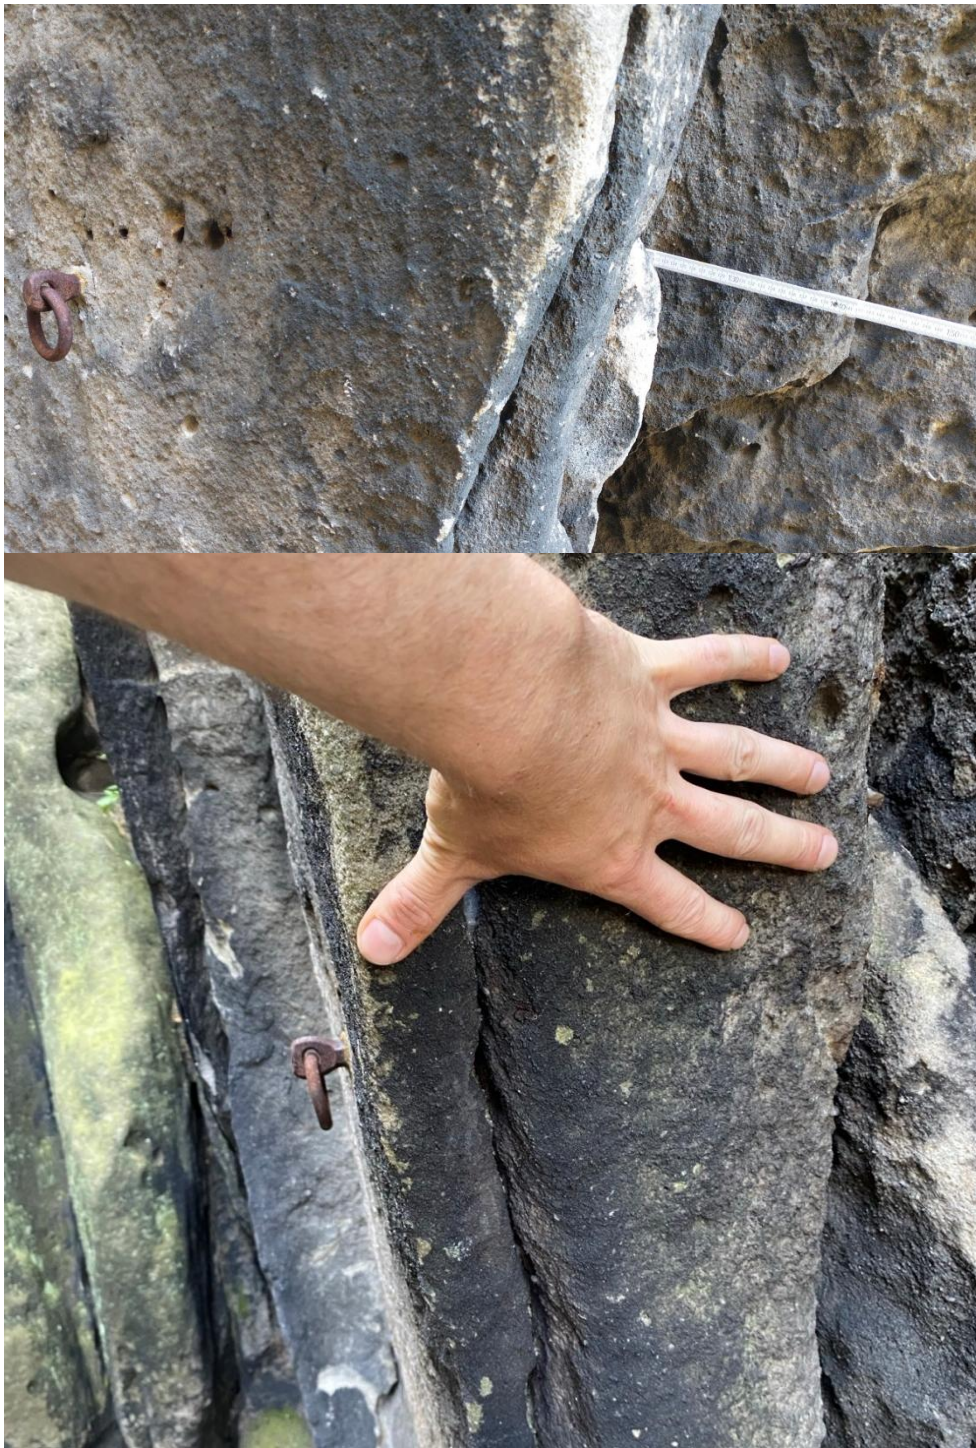
**Bild 16: Ring in etwas fragwürdiger Rippe**

*Standort* eher ungünstig: Der Ring steckt in einer Rippe, die ca. 25cm breit ist. Die Rippe geht hinten noch mind. 1,3m rein. In diesem konkreten Fall hätte es wenigstens angemerkt werden müssen. Nach mehrfacher Prüfung sind wir hier zu dem Schluss gekommen, dass es ausreichend halten wird und in Ermangelung an Alternativstandorten jetzt so toleriert wird. Schön ist aber anders!

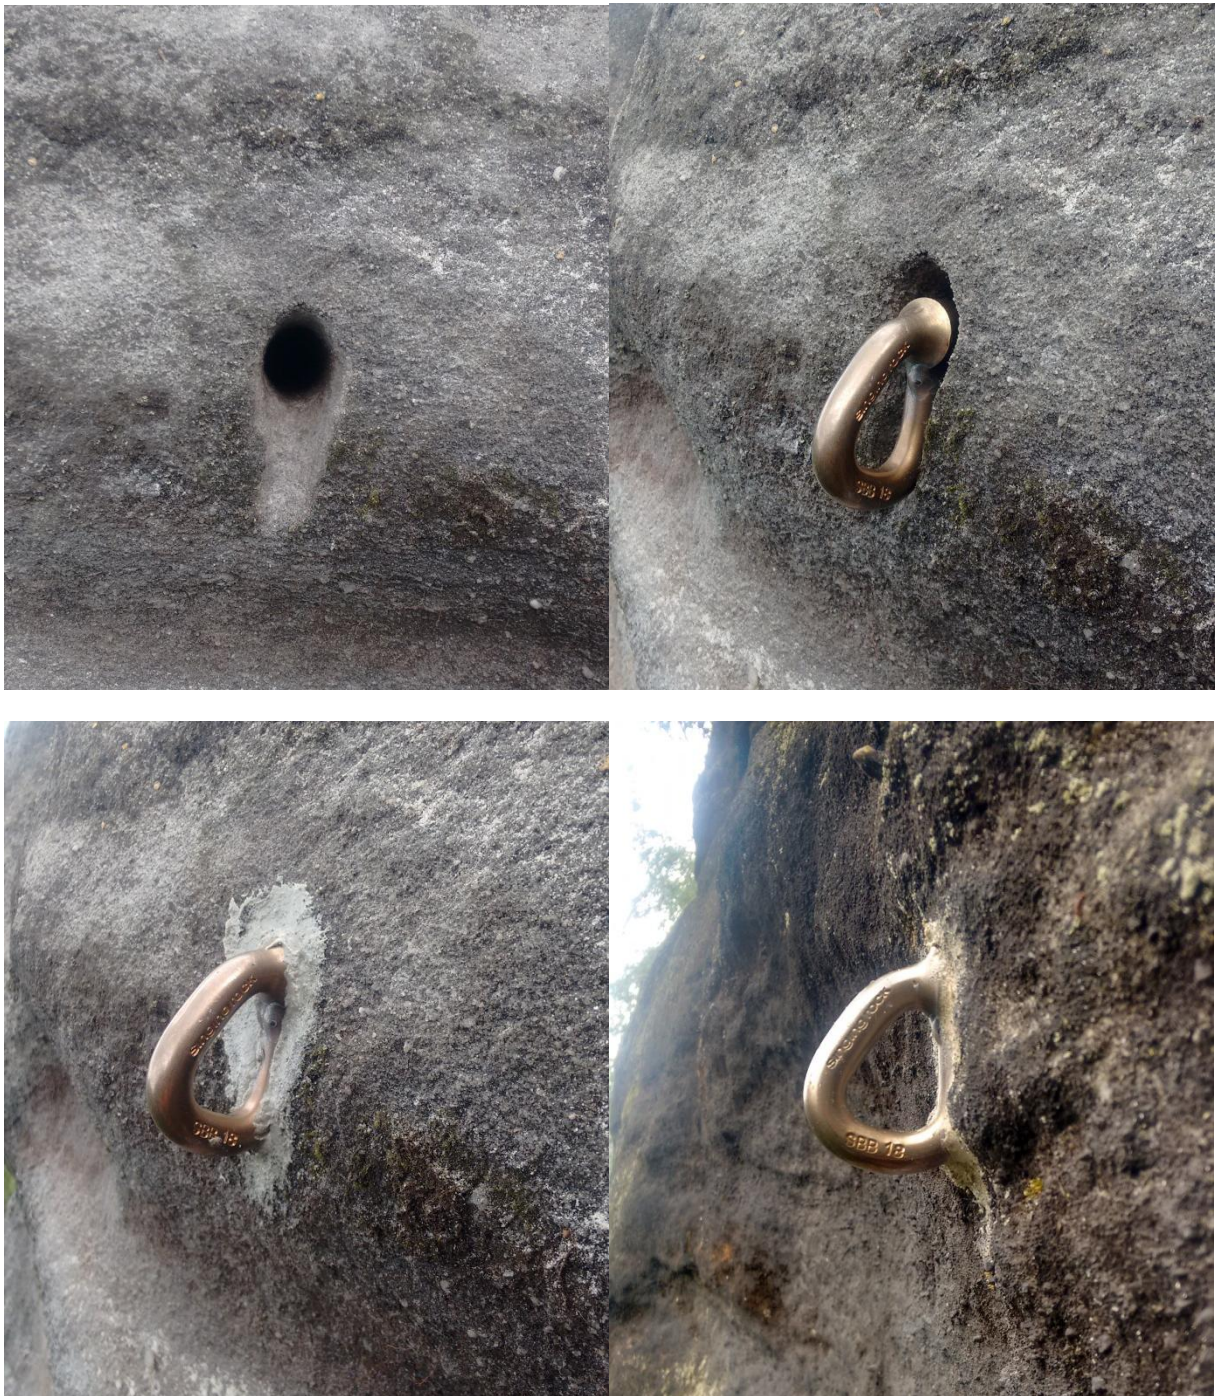
**Bild 17: gutes Beispiel KTA-Normöse**

Beispiel für gut installierte Ösen: *Standort* gut gewählt, Exe hängt dann frei.

*Installation:* Loch wurde ausgespitzt, damit die Öse versenkt ist, jedoch auch nicht zu tief! Mörtel wurde schön „verputzt“.

*Material:* KTA-Normöse verwendet, mit markanter abfallender Form.

Es kommt manchmal vor, dass der Schaftansatz noch etwas zu sehen ist. Vor allem, wenn die Öse leicht schräg installiert wird. Das ist der Bauart geschuldet, aber nicht schlimm!
