## Im Zeichen totaler Verrohrung

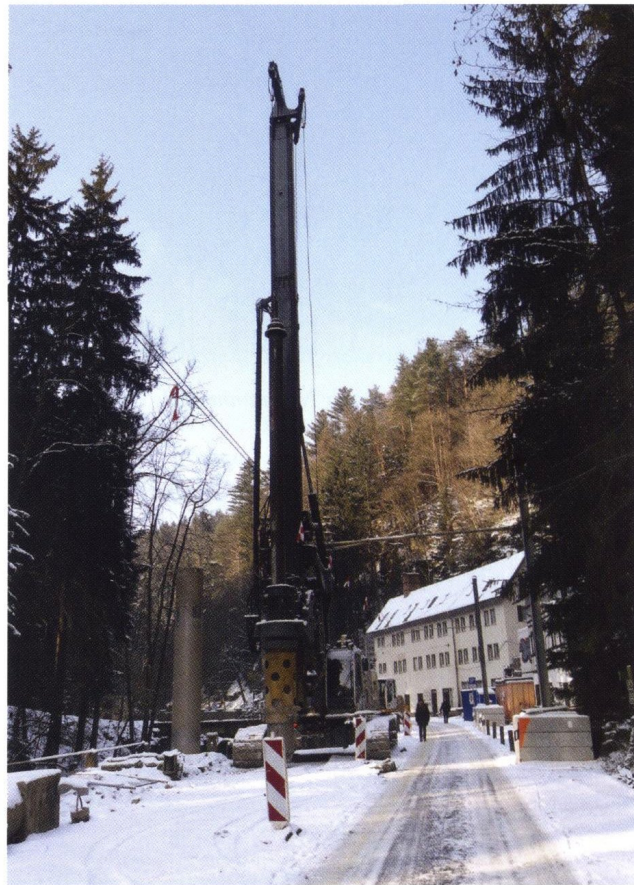
Beim Hochwasser im August 2010 wurden Stützmauern beschädigt und teilweise provisorisch saniert. Nun sollte es richtig gemacht werden, aber mit schwerem Gerät (Bild 1) für solide Bohrpfähle. In der Folge sackte beim Bohren zunächst eine Stützmauer ab, wie wir zum Treffen im Januar 2012 in der Nationalparkverwaltung (NPV) erfuhren. Dann ließen Erschütterungen beim Bohren weitere Trockenmauern ein-

*Bild 1: Schweres Bohrgerät am Beuthenfall*

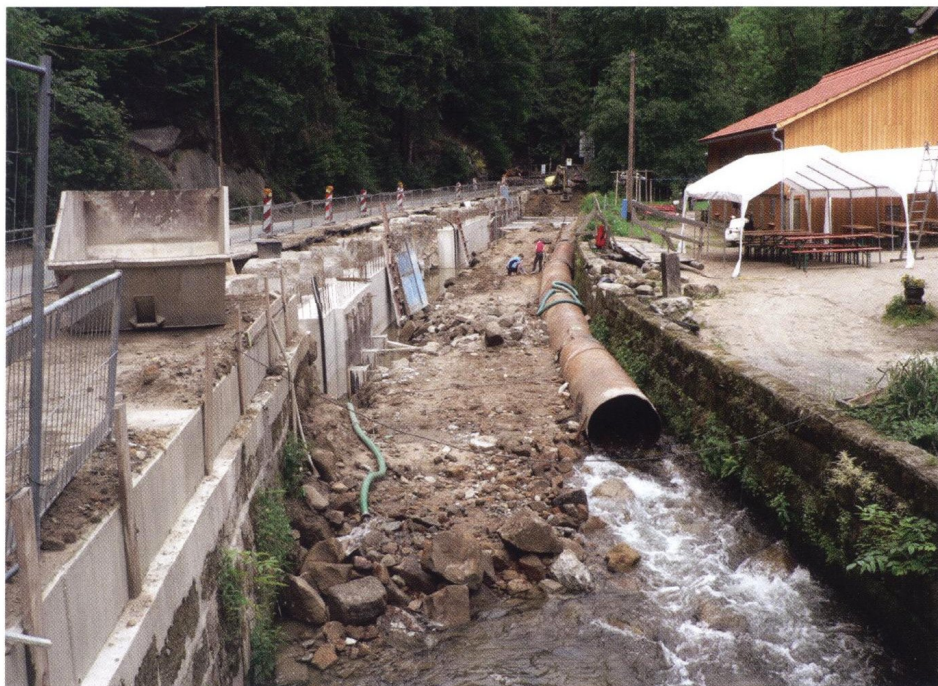
*Bild 2: Bauen im Nationalpark; Gesamtansicht der Baustelle Buschmühle*

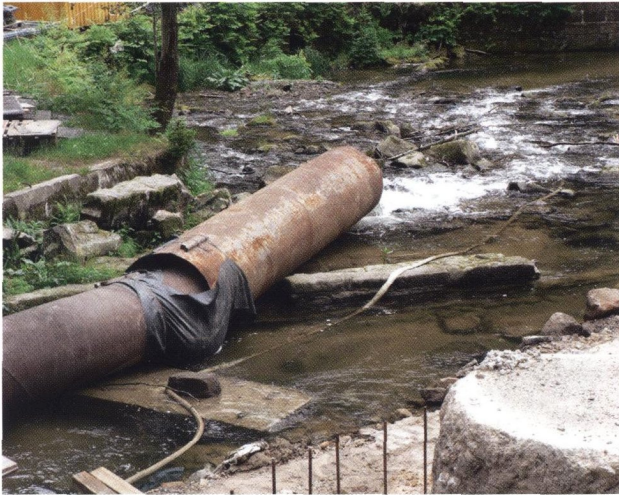
Bild 3: Ende des Rohrs an der Neumannmühle. Die Improvisation ist unübersehbar.

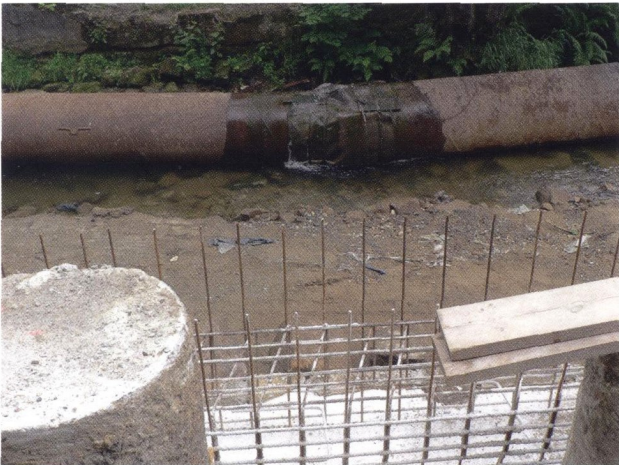
Bild 4: Provisorische Rohrverbindung

Stahlrohre von 90 cm Durchmesser, die für Hochwasser völlig unterdimensioniert sind und nur mit gummierten Dichtbahnen und Stahlbändern zusammengehalten wurden (Bild 4). Die „Staudämme“ bestanden aus kiesgefüllten, großen Gewebesäcken, die Abdichtung erfolgte auch nur mit Plastikplanen (Bilder 5 und 6). An der Neumannmühle und an der Buschmühle befanden sich die Dämme an der niedrigsten Stelle der Uferböschung. Ja, und die breite Baustraße verlief wie angekündigt im Flussbett. Daneben floss an allen drei Baustellen das Wasser, das der Damm nicht zurückhielt, oder was eben aus den unzulänglichen Rohrverbindungen so sickerte.

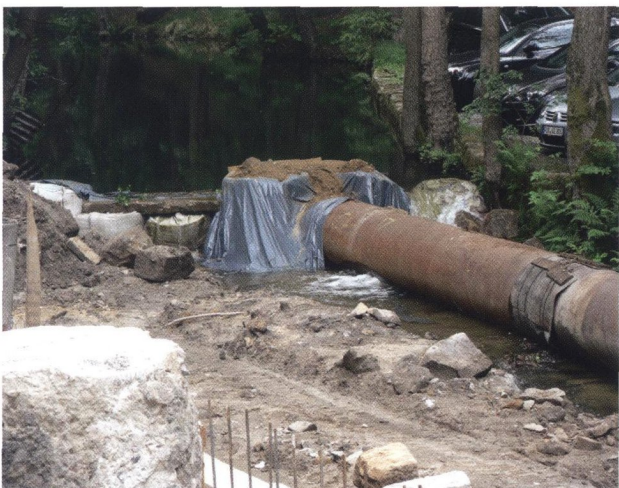
Bild 5: Damm an der Neumannmühle – mehr als provisorisch!

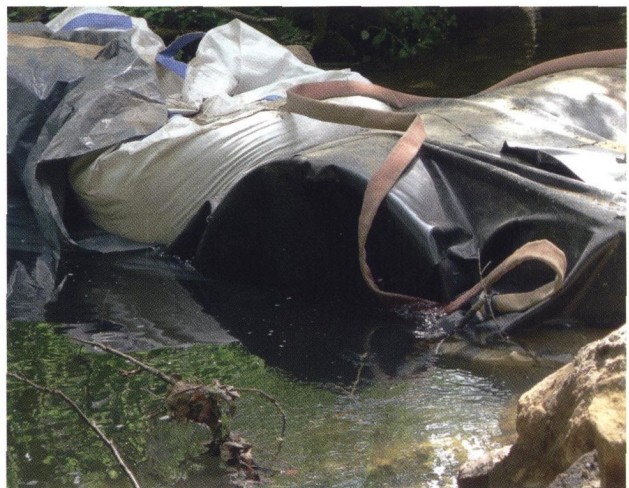
Bild 6: Damm an der Buschmühle, Eingang des Rohrs

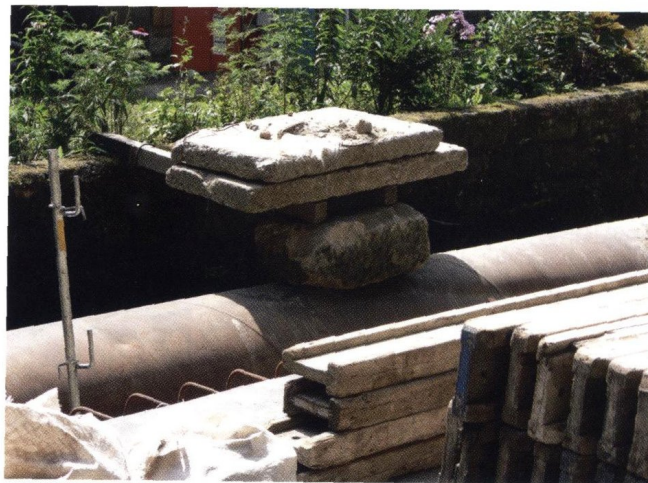
starker Gewitterguss, und diese gibt es im Gebiet häufig genug – nicht stand. Aha, das erklärt vermutlich die eigenartigen Aufbauten im Bild 7, die erst später hinzu kamen. Ein Meisterwerk deutscher Ingenieurskunst.

Bild 7: Hochwassersichere „Verankerung“ eines Rohrstücks?

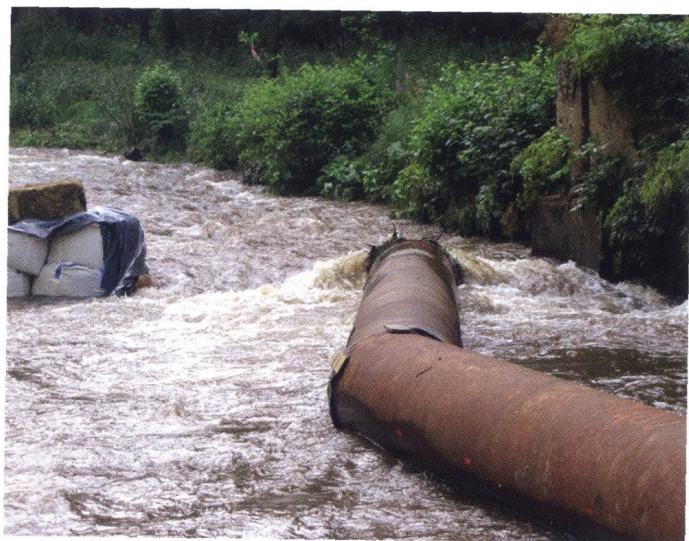
Die Baustraße soll danach am 7. Juli 2012 wenigstens am Lichtenhainer Wasserfall verschwunden gewesen sein, der Damm zur Hälfte weggerissen. Der Parkplatz Neumannmühle war teilweise überschwemmt – für den Schadensersatz soll die Baufirma aufkommen, erklärte Herr Kaden von der NPV gegenüber unserem SSI-Mitarbeiter René Jentzsch. An der Buschmühle könnte es trotz Überschwemmung diesmal glimpflich abgegangen sein. Welche Auswirkungen die Erdrutsche und sicherlich auch kurzfristiges Hochwasser am 21. und 22. August auf die Bauwerke hatten, konnten wir nicht mehr verfolgen.

Bild 8: Was von einem Damm nach dem 7. Juli 2012 übrig blieb ...

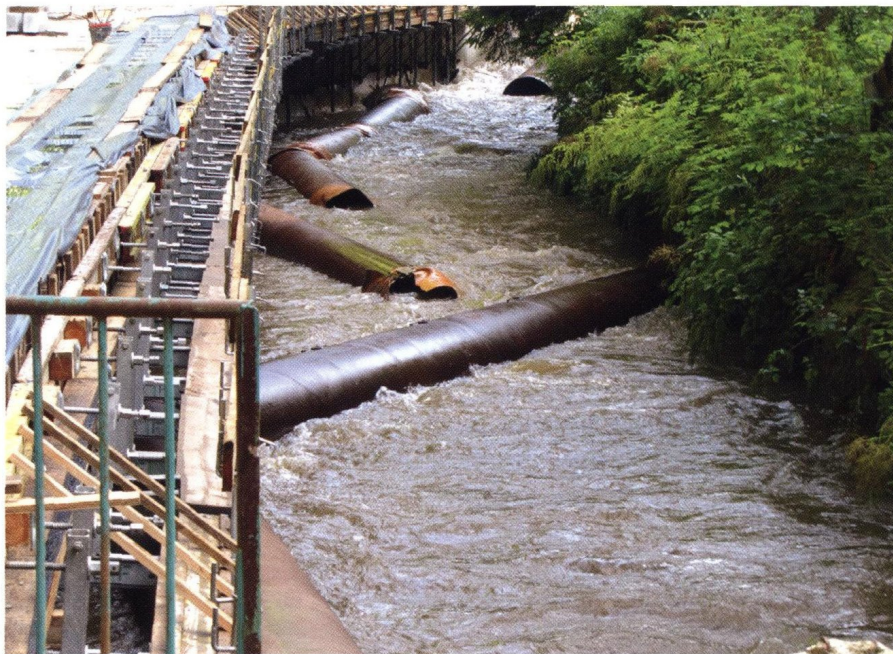
*Bild 9: ... und wie die Rohrleitung am Lichtenhainer Wasserfall danach aussah*
