# Unendliche Geschichte – Felsstürze im Elbsandsteingebirge

## - EIN SITUATIONSBERICHT -

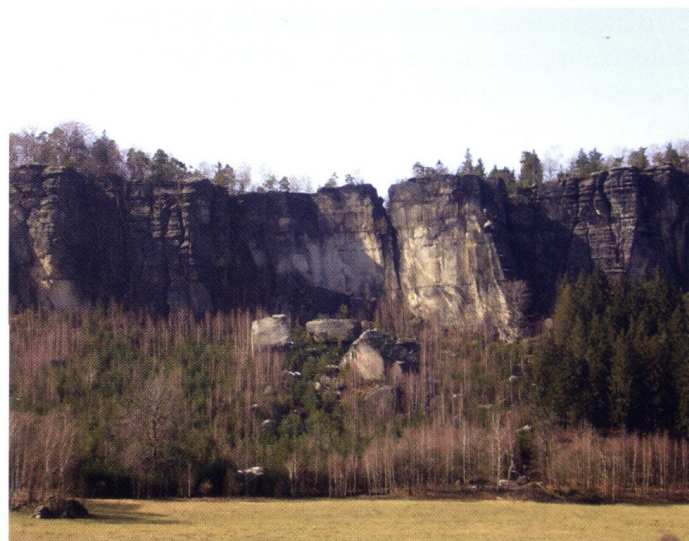
Schon 1858 befaßte sich der Militär und Naturforscher August von Gutbier in seinem Buch „Geognostische Skizzen aus der Sächsischen Schweiz“ mit Felsstürzen am Pfaffenstein. Quelle: Archiv Dietmar Hänel / Foto Weiße Wand am Pfaffenstein: Jan Hänel

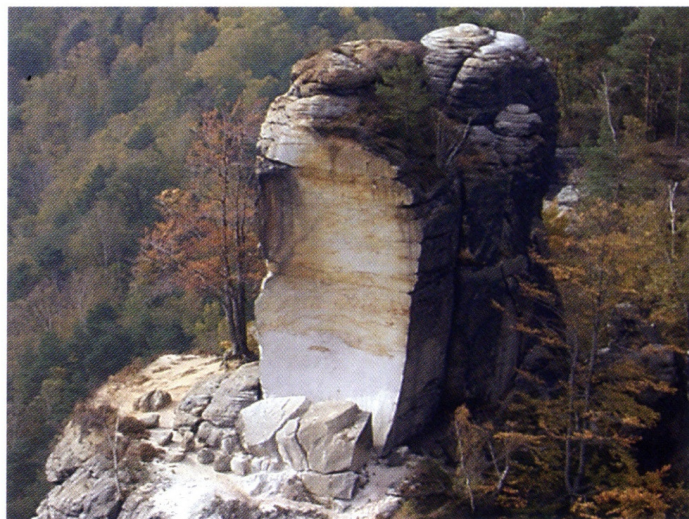
Im November 2000 ereignete sich am Wartturm im Rathener Gebiet einer der schwersten Felsstürze der letzten Jahrzehnte.

Dies scheint auch notwendig, denn die Reihe von Felsstürzen ist lang. Auf sächsischer Seite ereigneten sich in den letzten Jahrzehnten unter anderem folgende erwähnenswerte Felsabgänge: 1948 im April-Absturz des Oberen Ganskopfes an der Kleinen Gans, im Januar 1972 großer Felssturz an der Südseite des Papststeins mit 3500 m<sup>3</sup> Absturzvolumen, 1985 Felssturz in den ehemaligen Postelwitzer Steinbrüchen mit 5000 m<sup>3</sup> und in jüngster Vergangenheit Absturz von Teilen des Kletterfelsens Wartturm im November 2000 im Basteigebiet mit einem geschätzten Volumen von 500 m<sup>3</sup>. Am Wartturm stürzten fünf Kletterwege mit in den Abgrund, und am Wandfuß fand man

keine Felsbrocken vor, sondern fast nur puren Sand. Die verbliebenen Gesteinsreste konnte man mühelos mit der Hand zerdrücken, was selbst Experten erstaunte. Hierzu sei angemerkt: Die Kubikmeterzahl des Absturzvolumens multipliziert mit dem Faktor 1,95 bis 2,15 (je nach Rohdichte des Materials) ergibt die beeindruckende jeweilige Gesamtmasse eines Felssturzes.

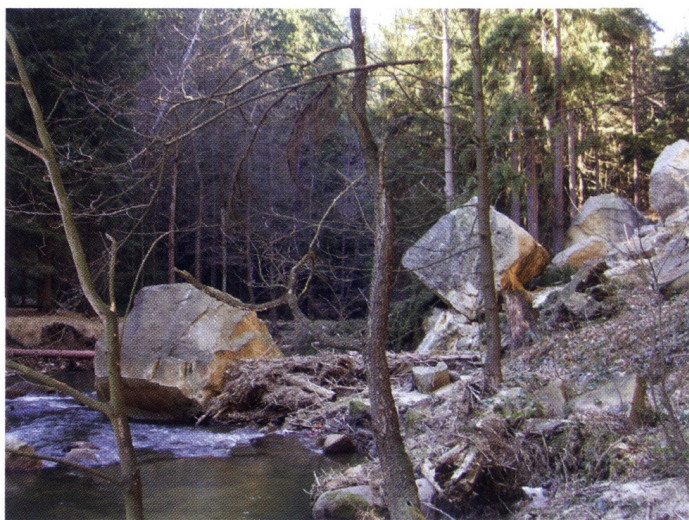
Abruptes Ende des Klettergipfels Kamnitz-Wassermann im Jahr 2002 in der Böhmisches Schweiz bei Srbská Kamenice

An Felsstürzen in der Böhmisches Schweiz seien hier lose aufgeführt: 1981 Einsturz des Neuberturmes in den Bürschlitzer Wänden bei Raiza (Rájec), 1995 bricht der Kletterfelsen Zschandscheibe im böhmischen Teil des Großen Zschandes in sich zusammen und schließlich 2002 Zusammenbruch des Gipfels Kamnitzwassermann (Kamenický Vodník) in der ehemaligen Ferdinandsklamm bei Windisch-Kamnitz (Srbská Kamenice).

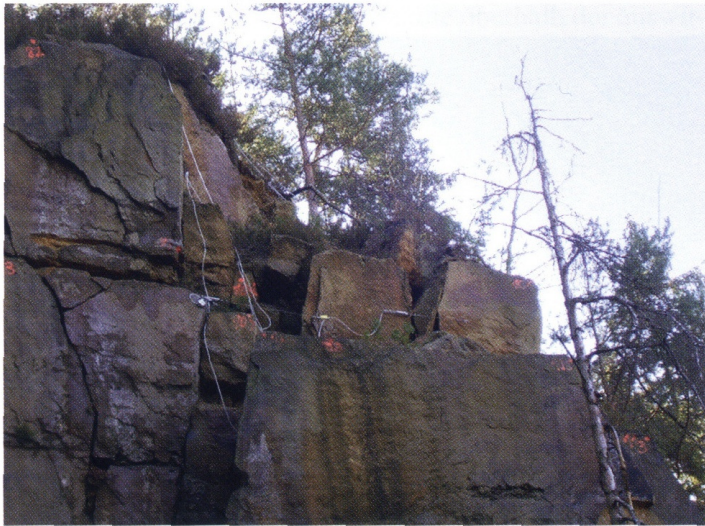
*Beobachtung eines abrutschgefährdeten Sandsteinmassivs im böhmischen Elbtal (am Goldenen Ranzen – Nähe Belvedere) mittels Meßsonden* Foto: Jan Hänel

Als Folge dieses Vorfalles darf bis heute ein Großteil der dortigen Steilhänge zwecks Erosionsschutz nicht betreten werden. Gleichzeitig wurden damals in tektonischen Klufthöhlen dieses Gebietes vorbeugend Messsonden installiert, so in der Berliner Höhle am Goldenen Ranzen und in der

Wildschützenhöhle am Belvedere. Diese sind aber mittlerweile unbrauchbar. Einer aktuellen Gefahrensituation am sogenannten Goldenen Ranzen im böhmischen Elbtal wurde im Herbst 2003 mit der Installation von neuen, online ablesbaren Messgeräten im Rahmen eines Projektes der TU Prag am gefährdeten Massiv Rechnung getragen. Diese waren zwei Jahre lang für jeden sichtbar auch mit einer Ampelanlage an der Elbstraße gekoppelt, um den Schutz der Verkehrsteilnehmer zu gewährleisten. Infolge der alarmierenden Auswertungsdaten der Messsonden wurden nunmehr im Herbst 2005 in vorbezeichnetem Gebiet aufwändige Felssicherungsmaßnahmen durchgeführt. Es wurde eine Bauseilbahn zwischen der Elbstraße und dem gefährdeten Felsstock errichtet. Mittels dieser wurde schwere Technik hinaufgehievt. Zuerst wurden dann per Presslufthammer etwa 300 Kubikmeter lockeres Gestein entfernt, um anschließend ein ca. 60 Meter hohes Baugerüst mit großem Aufwand zu errichten. Mit dessen Hilfe wurden dann felsabstützende Betonpfeiler installiert und Stahllanker in den Fels eingebracht. Diese von der Spezialfirma AS Sanace aus Usti nad Labem ausgeführte Baumaßnahme verschlang immerhin 30 Millionen Kronen (etwa 1 Mio. EURO), welche vom Prager Umweltministerium und der Gemeinde Hřensko (Herrnskretsch) eingebracht wurden. Aktuell werden im böhmischen Gebirgstail

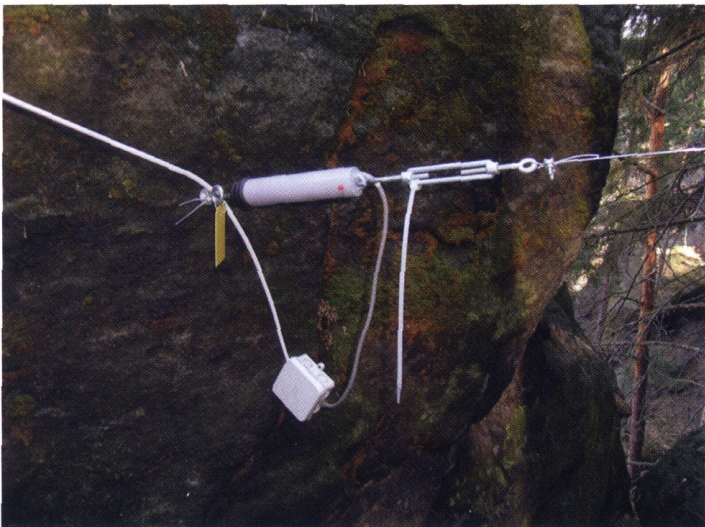
*Meßsonde zur Beobachtung von geologischen Veränderungen eines Sandsteinstockes (Gebiet Goldener Ranzen)* Foto: Jan Hänel

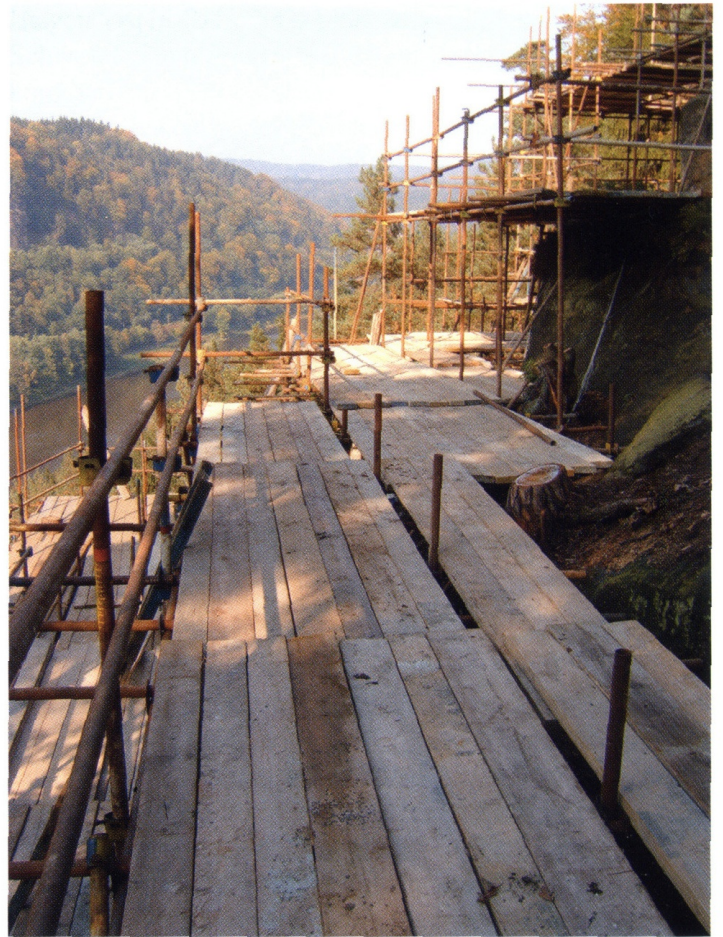
*Aufwändig errichtetes Gerüst für Felssicherungsarbeiten am Goldenen Ranzen im böhmischen Elbtal* Foto: Jens Brendel

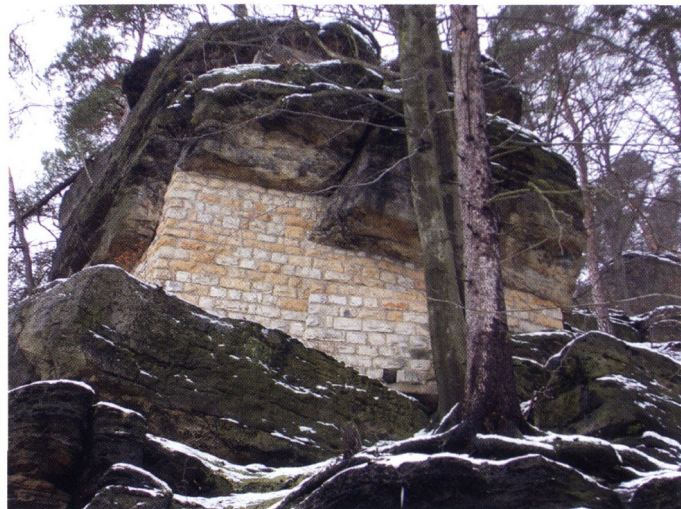
*Sicherung eines Felsüberhangs bei Schmilka Foto: Jan Hänel*

Ein Rundumschutz vor Felsstürzen ist, das liegt auf der Hand, aufgrund der Schwierigkeiten bei der Vorhersage von Steinschlag und Felsstürzen sowie des großen Aufwandes bei den notwendigen Sicherungsmaßnahmen nicht möglich. Vorrang hat der Schutz von Ortschaften (gut zu beobachten in Bad Schandau, Postelwitz und Schmilka) und Infrastruktur (z.B. Eisenbahnstrecke Dresden – Prag, Bundesstraße B172), die Konzentration auf das Wesentliche. Aber auch Kulturhistorie und Bergsteigergeschichte verdienen diesbezüglich Aufmerksamkeit. Ein erhaltenswertes Paradebeispiel hierfür und immer wieder Gegenstand von Felssicherungsarbeiten und Kontrollbesteigungen ist eines der Wahrzeichen des Elbsandsteingebirges, das Naturdenkmal Barbarine am Pfaffenstein. Deren eventueller Einsturz würde mit Sicherheit einen Verlust für das Landschaftsbild in diesem Bereich darstellen, und nicht zuletzt handelt es sich hier um ein Monument sächsischer Bergsteigergeschichte. Da ist ein aufwändiger Erhalt sicher unstrittig gerechtfertigt. Ein weiteres landschaftsprägendes Felsmassiv, für dessen Fortbestand seit Jahrzehnten immer wieder Maßnahmen ergriffen wurden, ist die Lokomotive oberhalb von Rathen. Diese wurde aufgrund der Einsturzgefahr 1933 durch Untermauern gesichert. In der Böhmisches Schweiz sind das Kleine und Große Prebischtor Paradebeispiele für stetige Erhaltungsanstrengungen. An den sturz- und bruchbedrohten Überhängen bleibt meist nur die Variante des Untermauerns oder seit jüngerer Vergangenheit die Stabilisierung per Stahlanker als letztes Mittel der Felssicherung. Aber auch weitaus unspektakulärere Maßnahmen wie das Einhalten des strikten Kletterverbotes am nassen Fels und die Einbringung von Faschinen und Tritten schon

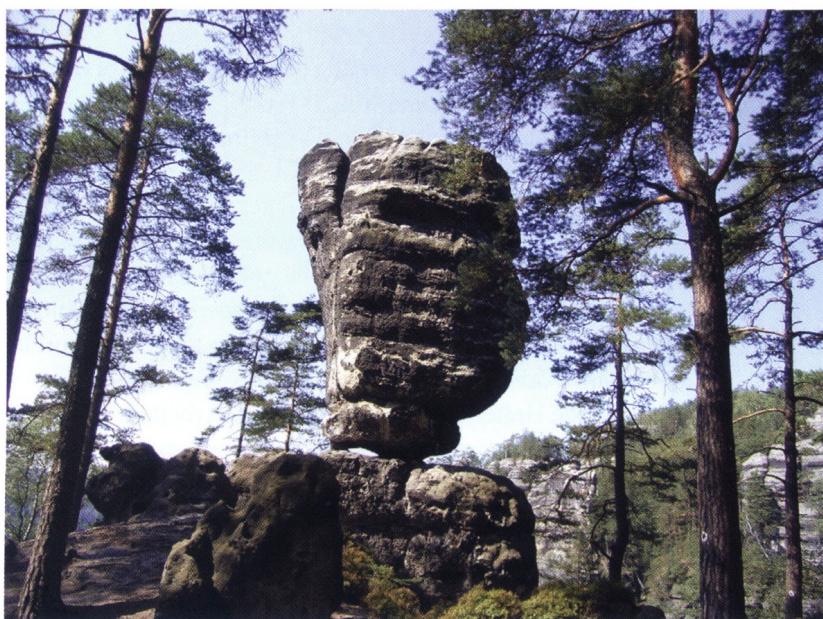
*Wackelkandidat – der Hickelkopf in den Thorwalder Wänden ist einsturzgefährdet. Foto: Jan Hänel*
