# Beseitigung der Unwetterschäden an Wanderwegen im Nationalpark Sächsische Schweiz durch die Nationalparkverwaltung

Rückblick – Sommer 2010: Die ungewöhnlich starken Niederschläge vom 7. August haben nicht nur an Straßen und Gebäuden sondern auch an den Wanderwegen und der touristischen Infrastruktur der Sächsischen Schweiz erhebliche Schäden hinterlassen.

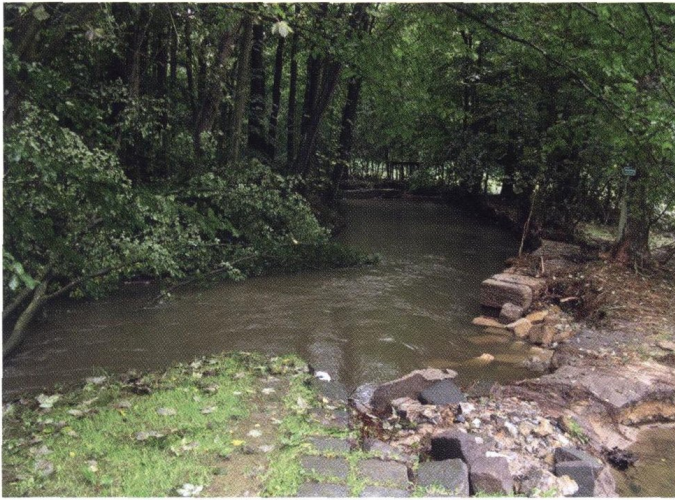
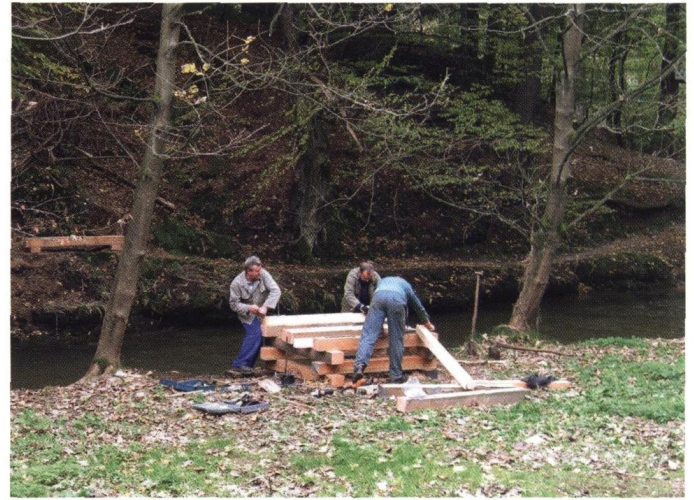
*Forsthausbrücke: durchs Hochwasser weggerissen (linkes Foto) und das Bauteam der Nationalparkverwaltung beim Wiederaufbau; alle Fotos auf dieser Seite: Archiv Nationalparkverwaltung (NPV)*

Im Schwarzbachtal wurden zwei Fußgängerbrücken ersetzt. Die vom Hochwasser abgerissene Brücke am Steinbruchweg wurde nach Instandsetzung als Behelfsbrücke am Forsthaus wieder verwendet, die Försterwehr-Brücke hinter dem Lichtenhainer Wasserfall repariert. Darüber hinaus erfolgte die Errichtung eines Übergangs über die Sebnitz an der ehemaligen Buttermilchmühle.

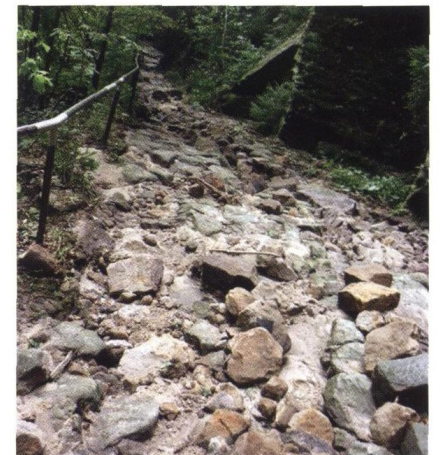
*Bild rechts: starke Zerstörungen kurz oberhalb der Amsel-fallbaude (mit Blick abwärts);*

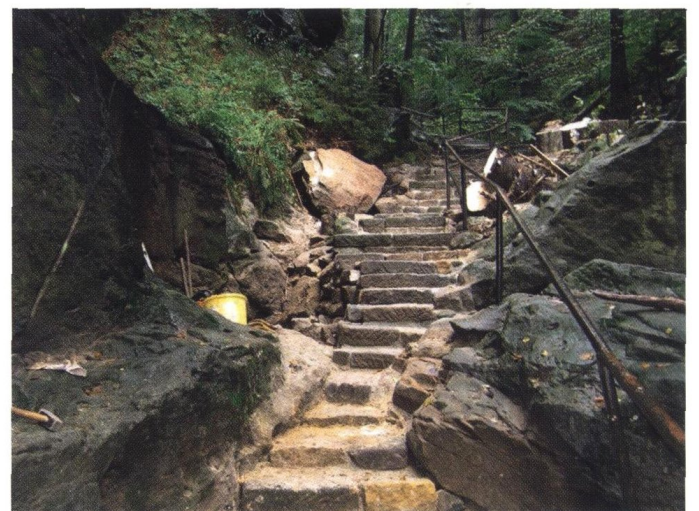
*Bild unten: Die Reparatur im Amselgrund ist im Gange.*

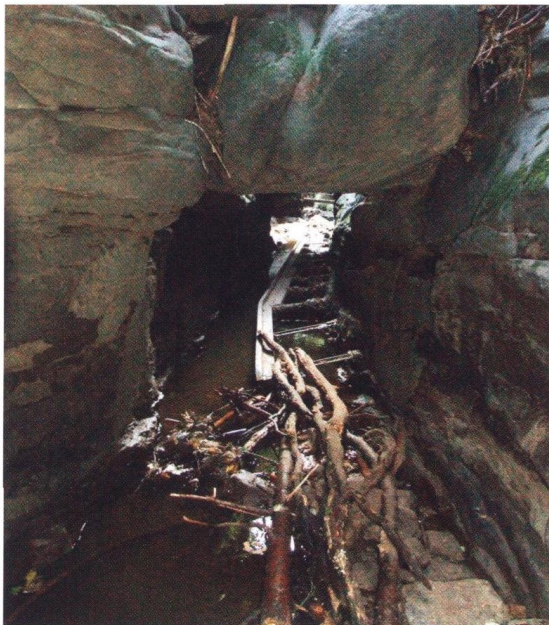
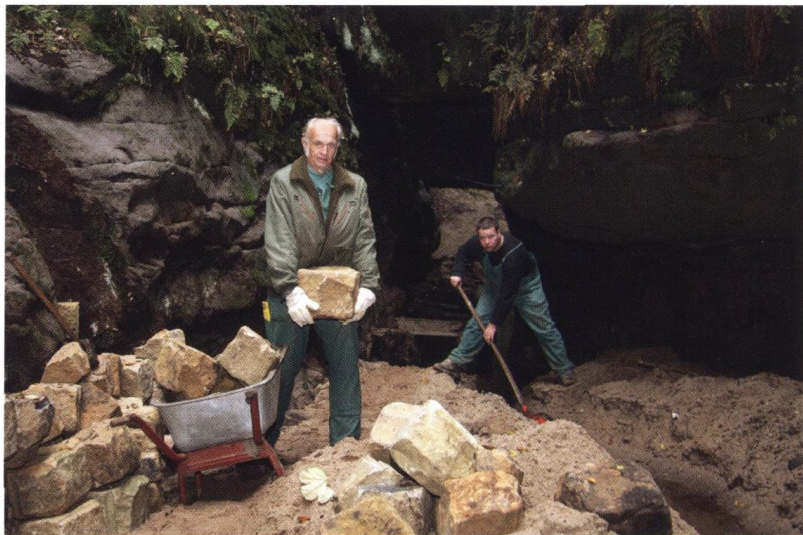
Das Uttewalder Felsentor kurz nach dem zweiten Starkregen (Foto links: Archiv NPV); Beauftragte Firma am Felsentor (Foto rechts: NPV/Jäger)

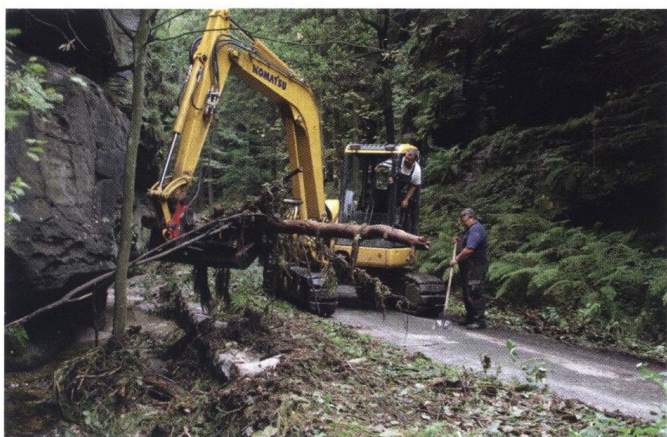
Arbeiten im Zscherregrund; Foto: NPV/Jäger

An der Buschmühle wurde eine Behelfsbrücke als dringende Sofortmaßnahme errichtet, der Zscherregrund im Wehlener Gebiet musste als Notzufahrt für den abgeschnittenen Ortsteil Steinrücken ertüchtigt werden.

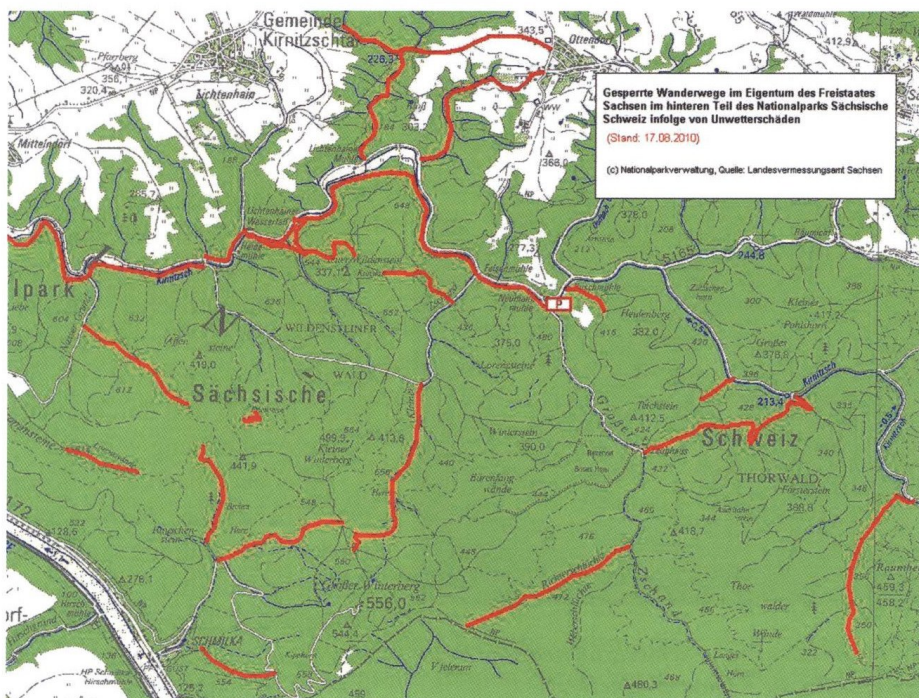
Die Karte mit den aktuellen Sperrungen von Wanderwegen und Brücken wurde in den Monaten nach dem Hochwasser u.a. im Internet ständig aktualisiert.
