## Sprengung in den Schwedenlöchern

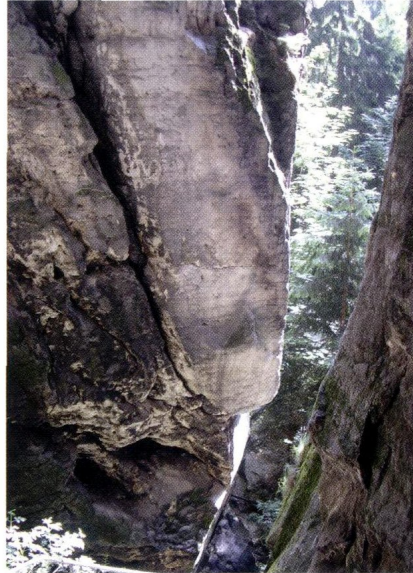
Bei der Untersuchung der Abbruchstelle unweit des Klettergipfels „Schwudenturm“ entdeckte der für Felssicherheit zuständige Mitarbeiter des Landesamtes für Umwelt und Geologie einen hinter der damaligen Abbruchstelle befindlichen, deutlich

*In den Schwedenlöchern: Blick von oben auf den Pfeiler, der abzustürzen drohte, in etwa vom selben Standpunkt – vor und nach der Sprengung*

größeren Felsteil, der bedenkliche frische Anrisse zeigte. Seit Anfang des Jahres 2013 musste aufgrund dieser akuten Felssturzgefahr der Weg durch die Schwedenlöcher zwischen der Bastei und Kurort Rathen gesperrt bleiben.

Nach eingehender Untersuchung durch das Freiburger Ingenieurbüro Bartsch und Abwägung der verschiedenen Varianten wurde letztendlich eine schonende Sprengung der Hauptmasse geplant. Das Verfahren zur Begutachtung und Genehmigung dieser Sprengung nahm auch aufgrund der einzuholenden Stellungnahmen verschiedener verantwortlicher Behörden, Ausschreibungsfristen und eines zu berücksichtigenden Uhubrutplatzes in der Nähe eine längere Zeit in Anspruch, als zunächst angenommen wurde.

Die Sprengung selbst wurde im August 2013 vorbereitet und schließlich am 27. August durch die Firma Sprengtechnik Pirna erfolgreich durchgeführt – der Felspfeiler konnte kontrolliert zu Fall gebracht werden.

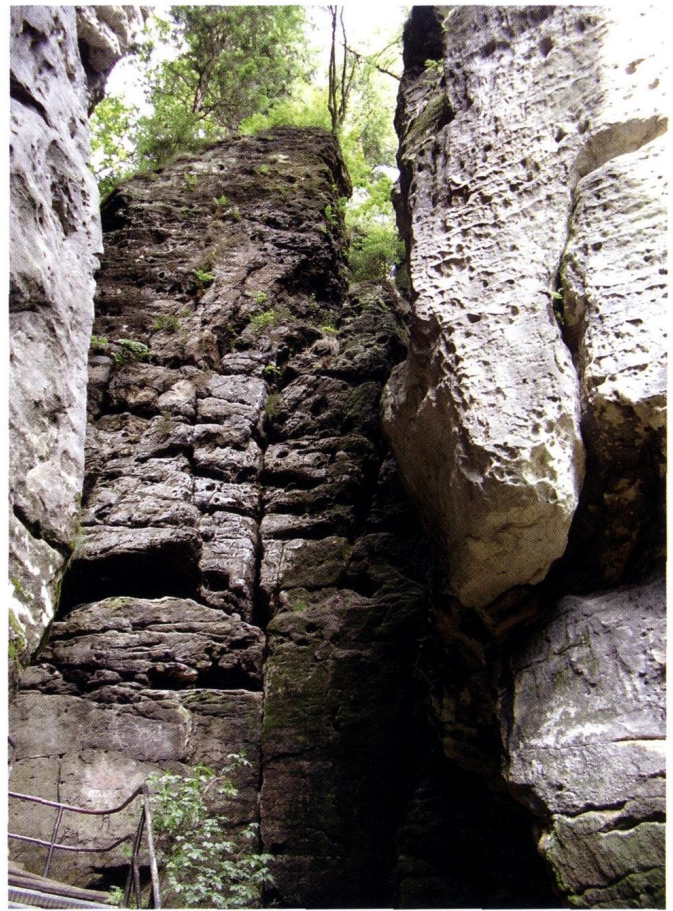
*Blick von unten auf den Felspfeiler, der auf den vielbegangenen Wanderweg durch die Schwedenlöcher abzustürzen drohte.*

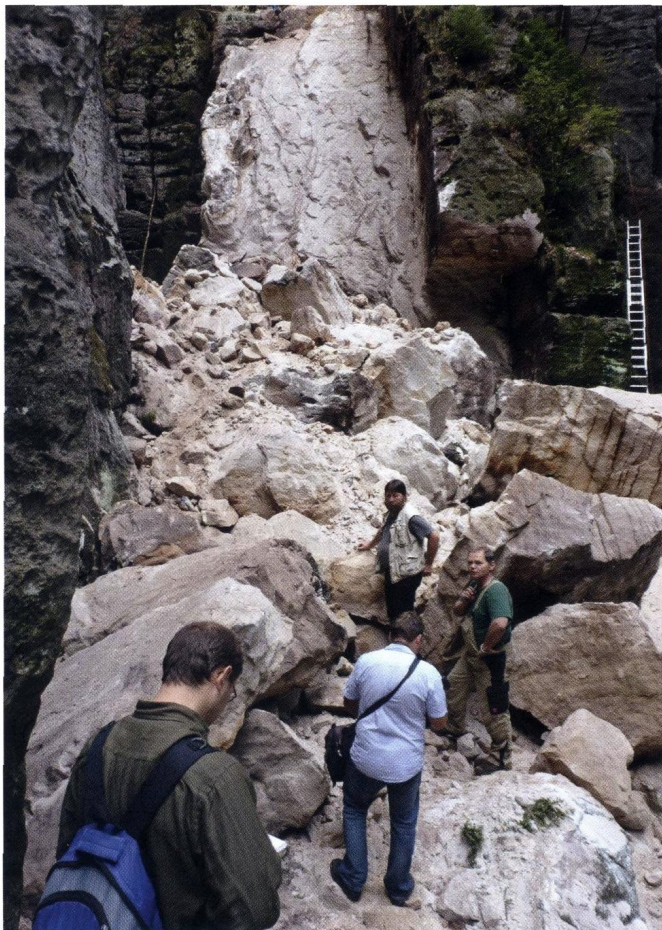
*Nach der Sprengung am 27. August 2013*

Seit Anfang September 2013 ist der Weg durch die Schwedenlöcher nun wieder für Wanderer offen. Es verbleiben noch einige kleine Räumungs- und Sicherungsmaßnahmen, die im November 2013 stattfinden werden, wobei dann noch einmal kurzzeitige Sperrungen innerhalb der Woche zu erwarten sind.
