Mitteilungen der KTA: Auszugversuche von Sicherungsringen am Bärenstein und Gamrig

Die KTA hat sich erneut intensiv mit unseren Sicherungsringen auseinandergesetzt. Hier findet ihr die vollständigen Ergebnisse der Untersuchungen.

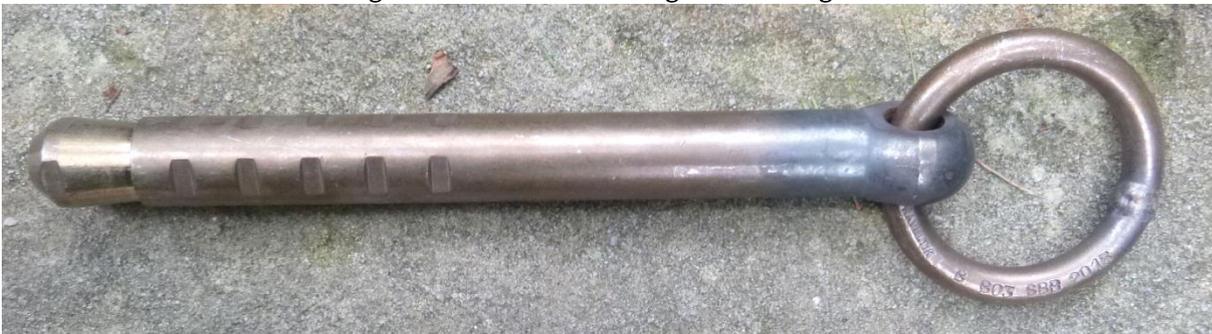
Den größten Teil der Arbeiten nimmt dabei die Auswechslung der Sicherungsringe ein. Jährlich werden durch den SBB ca. 120 Ringe gewechselt. Mit Beginn dieses Jahres verwendet die KTA, als Ersatz für altersschwache Ringe, Edelstahlringe der Firma Raveltik (Typ „B“ mit Schaftlänge 200mm, Durchmesser 22mm) [Bild 1]. Dadurch soll ein längeres Wechselintervall (größer als 50 Jahre) erreicht werden. Bereits in der Vergangenheit wurden von der KTA Edelstahlringe von anderen Herstellern verwendet [Bild 2]. Den Hinweisen der DAV Sicherheitsforschung folgend, führt die KTA schon bei kleineren Veränderungen in der beim Anbringen von Sicherungsmitteln angewendeten Technologie, eine erneute Kontrolle der Beanspruchbarkeit durch. Dies betrifft sowohl das Material selbst, als auch dessen Verwendung im Sandstein. Die Firma Raveltik gibt für ihre Edelstahlringe eine Festigkeit von 80 kN an.

Bild 1: Edelstahlring Raveltik Typ „B“

Neu hinzugekommen sind die **Edelstahlringe von Raveltik Typ „B“** [Bild 1] mit folgenden Abmessungen.

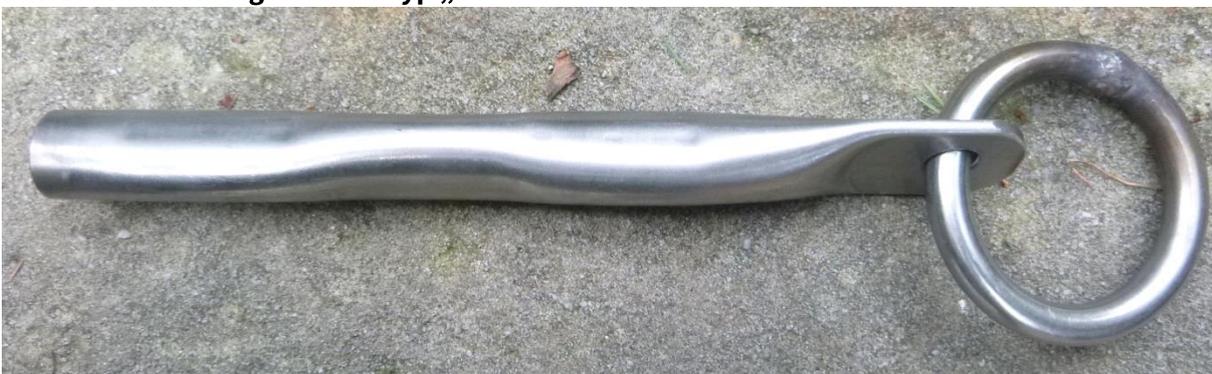
Bild 2: Edelstahlring älteres Modell (vor 2000)

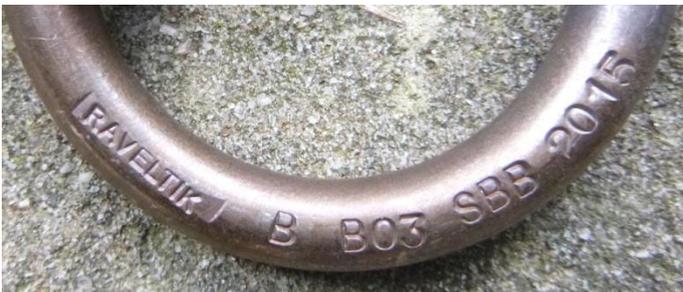
Bild 3: Die richtige Schaftlänge ist durch das aufgeprägte „B“ zu erkennen

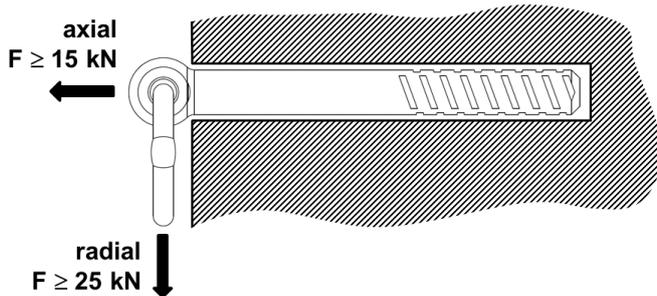
Beim Unfall am Spitzberg wurde deutlich, dass auch eine Belastung des Ringes in axialer Richtung des Schaftes von hoher Wichtigkeit ist. Trotz Verschleiß und Abrostung muss eine Bruchfestigkeit von 25 kN ($\approx 2,5$ t) radial und 15 kN ($\approx 1,5$ t) axial gewährleistet sein² [Bild 5]. Die radiale Belastbarkeit war bereits Thema im Mitteilungsblatt 2012/4. Bei Auszugversuchen durch Manfred Thieme und Pit Schubert, u.a. am Wartturm 2002, wurden die o.g. Mindestabmessungen von Sicherungsringen festgelegt.

Bild 5: axiale und radiale Belastung

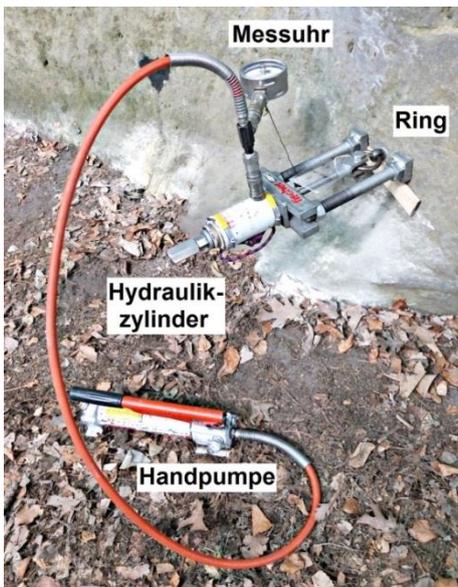
Bild 6: Auszugsvorrichtung „Berta“

Für die Untersuchungen wurde von der DAV Sicherheitsforschung eine Auszugsvorrichtung namens „Berta“ ausgeliehen [Bild 6]. Mit dieser können Ringe vor Ort axial aus der Wand gezogen und die dabei auftretenden Kräfte gemessen werden. Wichtig ist, dass die Zugbelastung parallel zur Schaftachse erfolgt [Bild 7]. Für die Untersuchungen wurden 8 verschiedene Ringe gezogen: 4 am Bärenstein (mittelfestes Gestein) und 4 am Gamrig in Rathen (äußerst weiches Gestein). Dabei wurden unterschiedliche Kleber getestet. Um das Langzeitverhalten des Klebers zu beurteilen, wurde auch ein alter geklebter Edelstahlring am Bärensteinwächter gezogen. Weiterhin wurden zum Vergleich 3 verbleite alte Baustahlringe gezogen. Die Ergebnisse wurden sorgfältig dokumentiert und sind in der folgenden Tabelle aufgelistet.

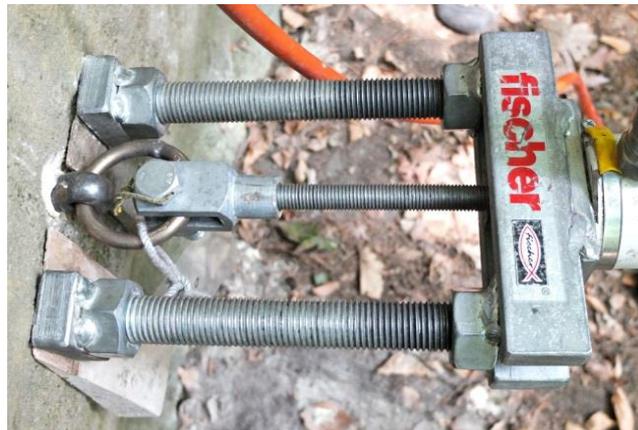
Bild 7: Versuchsdurchführung
