## Schäden an sanierten Hochwasserentlastungsanlagen in Zeichen nach Unwetter

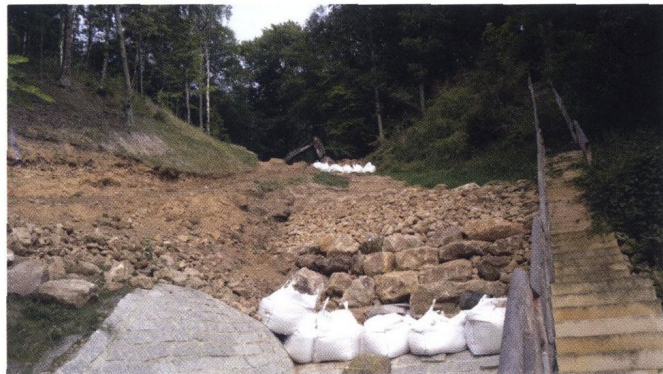
Nach der Zerstörung durch die Hochwasser vom August 2010 war die Anlage am Fährhaus Zeichen nach 10 Monaten Bauzeit erst im Vorjahr fertiggestellt worden. Die zweite, etwa 300 m stromauf gelegene Flutrinne blieb unbeschädigt. Die genannten Bauwerke sollen eigentlich einen Großteil Wassers aufnehmen, welches sich bei Starkniederschlägen auf der landwirtschaftlich intensiv genutzten Hochfläche südwestlich von Dorf Wehlen sammelt, und schadlos in die Elbe abführen. Gegenwärtig finden hier die aufgrund der Hanglage aufwändigen Sanierungsarbeiten statt (Foto links).

Wie dieses Ereignis zeigt, ist ein langfristiger Erfolg der Bauwerke fraglich, solange nicht durch die Schaffung von Rückhalteräumen eine Reduzierung der abfließenden Wassermengen erfolgt.
